Emplacement	BOISBRIAND
Type d'actif	Automobile
Marque / Modèle / Année	MAZDA MAZDA6 GS 2021
NIV	JM1GL1VM5M1605638
Odomètre	133773 km
Nombre de clés	1

Rapport de dommages

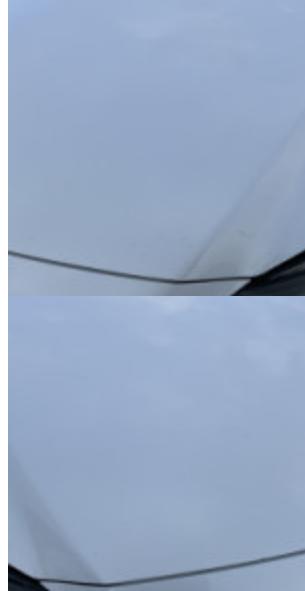
Section	Niveau de dommage	Types de dommage	Détails	Photo
Capot (centre)	Majeur	Éclat de peinture

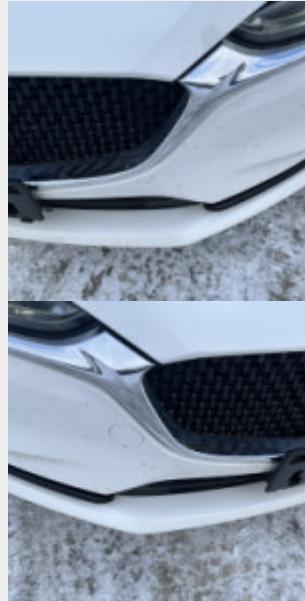
Pare-chocs avant	Modéré	Éclat de peinture

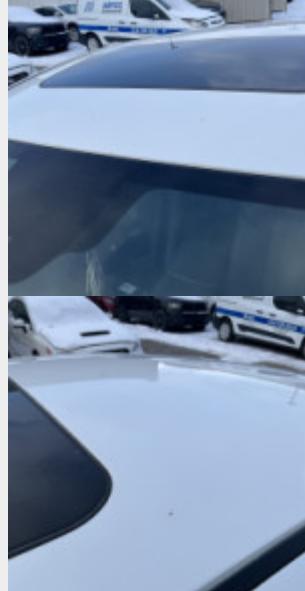
Section	Niveau de dommage	Types de dommage	Détails	Photo
Toit	Majeur	Éclat de peinture

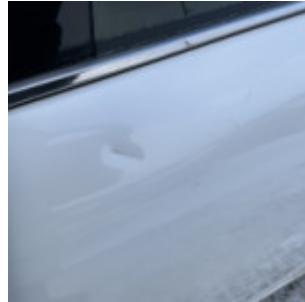
Porte arrière gauche (section principale)	Modéré	Bosse(s)

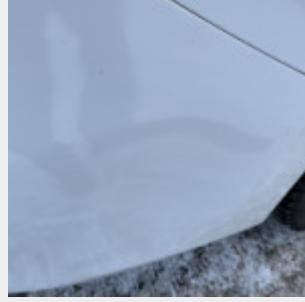
Pare-chocs arrière	Modéré	Autre	POUSSIERES DE FREINS

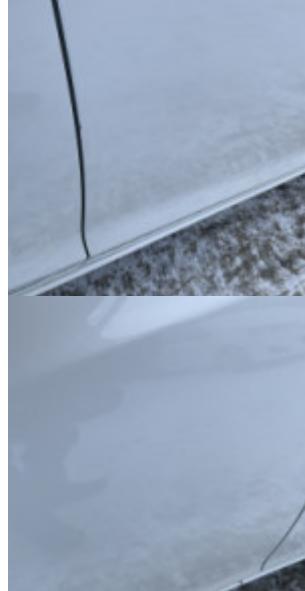
Section	Niveau de dommage	Types de dommage	Détails	Photo
Porte avant droite (section principale)	Mineur	Autre, Égratignure(s)	POUSSIERES DE FREINS

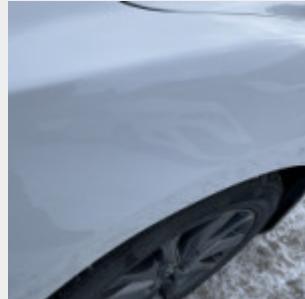
Aile avant droite	Mineur	Éclat de peinture
