**Emplacement** BOISBRIAND  
**Type d'actif** Automobile  
**Marque / Modèle / Année** MITSUBISHI LANCER ES 2017  
**NIV** JA32U2FU6HU603637  
**Odomètre** 192360 km  
**Nombre de clés** 1

**Rapport de dommages**

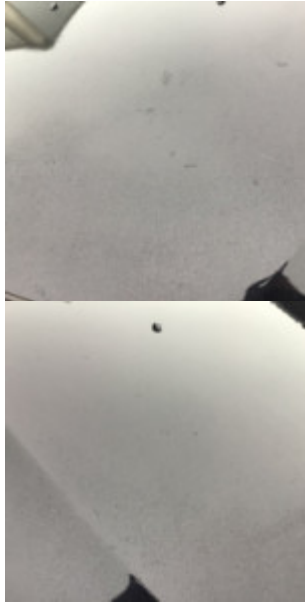
| Section | Niveau de dommage | Types de dommage | Détails | Photo |
|---|---|---|---|---|
| Capot (centre) | Majeur | Éclat de peinture, Égratignure(s) | | |

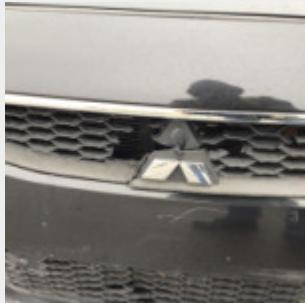
| Section | Niveau de dommage | Types de dommage | Détails | Photo |
|---|---|---|---|---|
| Grille avant | Majeur | Bris | | |

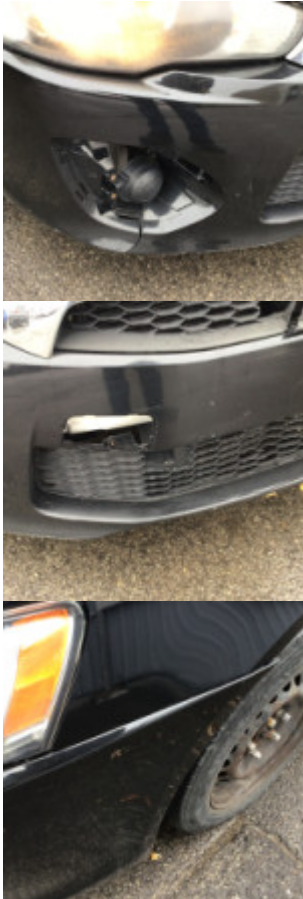
| Section | Niveau de dommage | Types de dommage | Détails | Photo |
|---|---|---|---|---|
| Pare-chocs avant | Majeur | Bris, Besoin d'un remplacement | | |

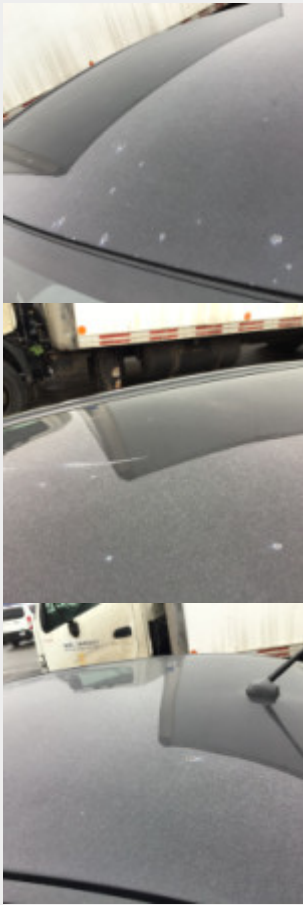
| Section | Niveau de dommage | Types de dommage | Détails | Photo |
|---|---|---|---|---|
| Toît | Majeur | Rouille | | |

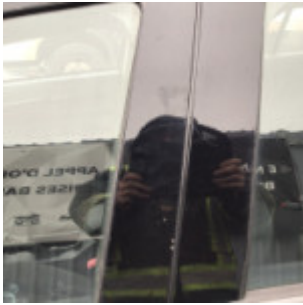
| Section | Niveau de dommage | Types de dommage | Détails | Photo |
|---|---|---|---|---|
| Montant central - côté gauche | Majeur | Éclat de peinture | | |

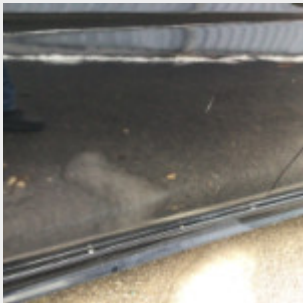
| Section | Niveau de dommage | Types de dommage | Détails | Photo |
|---|---|---|---|---|
| Porte avant gauche (section principale) | Modéré | Égratignure(s) | | |

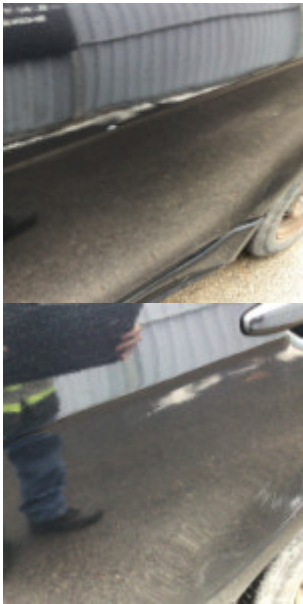
| Section | Niveau de dommage | Types de dommage | Détails | Photo |
|---|---|---|---|---|
| Porte arrière gauche (section principale) | Majeur | Éclat de peinture, Égratignure(s) | | |

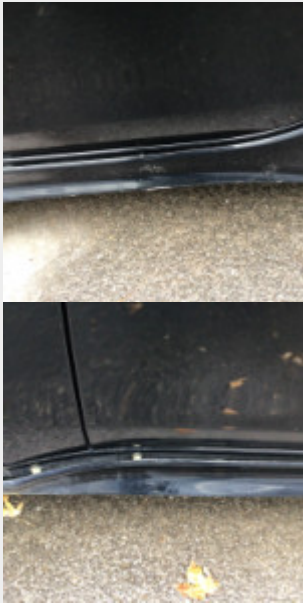
| Section | Niveau de dommage | Types de dommage | Détails | Photo |
|---|---|---|---|---|
| Jupe gauche | Majeur | Bris | | |

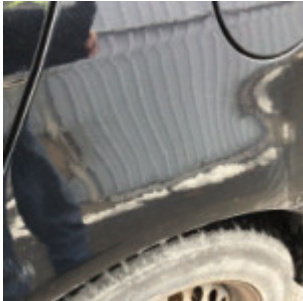
| Section | Niveau de dommage | Types de dommage | Détails | Photo |
|---|---|---|---|---|
| Aile arrière gauche | Majeur | Égratignure(s) | | |

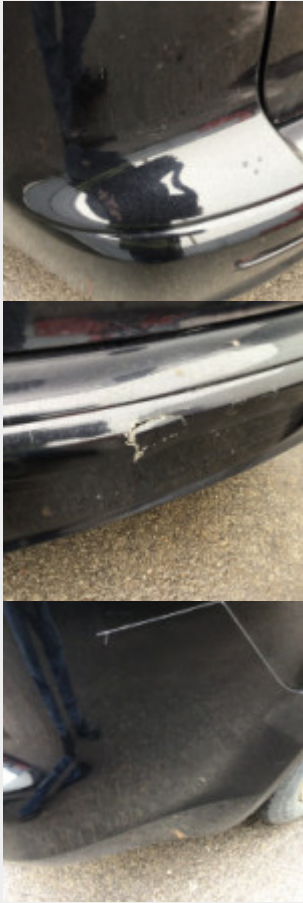
| Section | Niveau de dommage | Types de dommage | Détails | Photo |
|---|---|---|---|---|
| Pare-chocs arrière | Majeur | Bris, Besoin d'un remplacement, Éclat de peinture, Égratignure(s) | | |

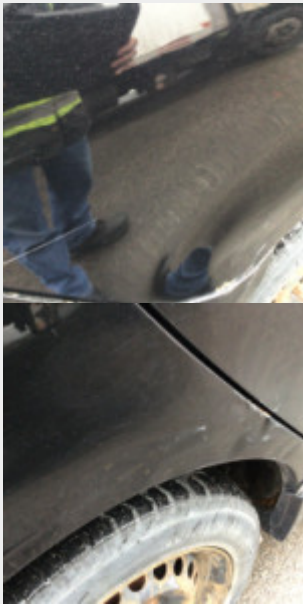
| Section | Niveau de dommage | Types de dommage | Détails | Photo |
|---|---|---|---|---|
| Aile arrière droite | Majeur | Bosse(s), Égratignure(s) | | |

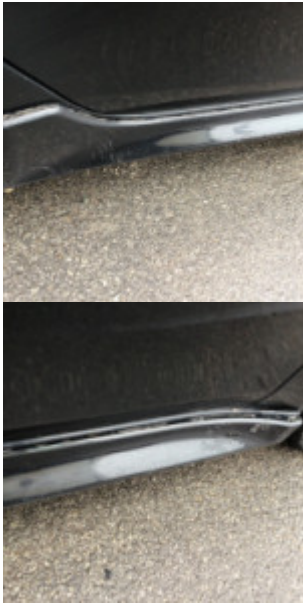
| Section | Niveau de dommage | Types de dommage | Détails | Photo |
|---|---|---|---|---|
| Jupe droite | Majeur | Bris | | |

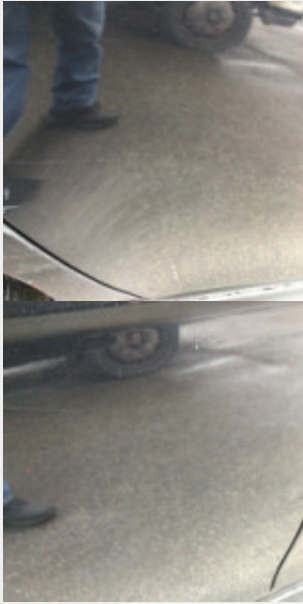
| Section | Niveau de dommage | Types de dommage | Détails | Photo |
|---|---|---|---|---|
| Porte arrière droite (section principale) | Majeur | Éclat de peinture, Égratignure(s) | | |

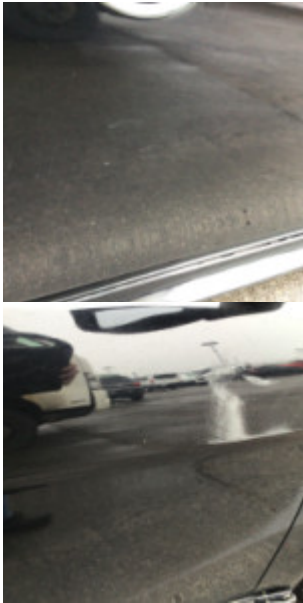
| Section | Niveau de dommage | Types de dommage | Détails | Photo |
|---|---|---|---|---|
| Porte avant droite (section principale) | Majeur | Égratignure(s) | | |

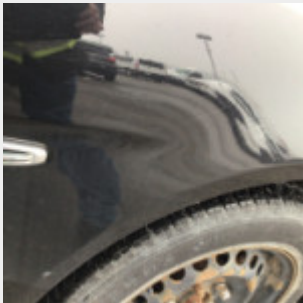
| Section | Niveau de dommage | Types de dommage | Détails | Photo |
|---|---|---|---|---|
| Aile avant droite | Modéré | Éclat de peinture, Égratignure(s) | | |
