<b>Emplacement</b>	BOISBRIAND
<b>Type d'actif</b>	Automobile
<b>Marque / Modèle / Année</b>	SUBARU FORESTER PREMIER 2019
<b>NIV</b>	JF2SKEGC1KH588240
<b>Odomètre</b>	31527 km
<b>Nombre de clés</b>	2

**Rapport de dommages**

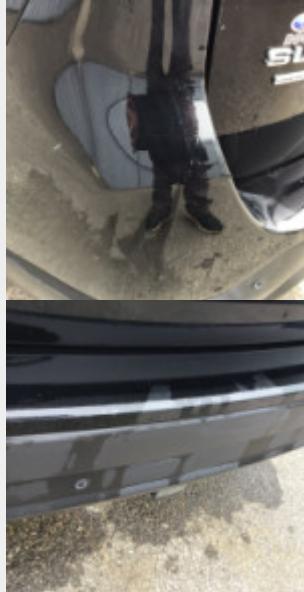
Pare-chocs arrière	Modéré	Égratignure(s)

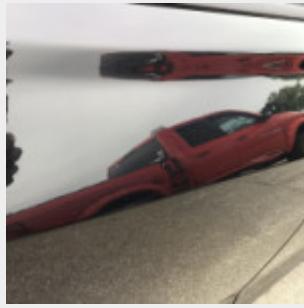
Porte arrière droite (section principale)	Mineur	Éclat de peinture

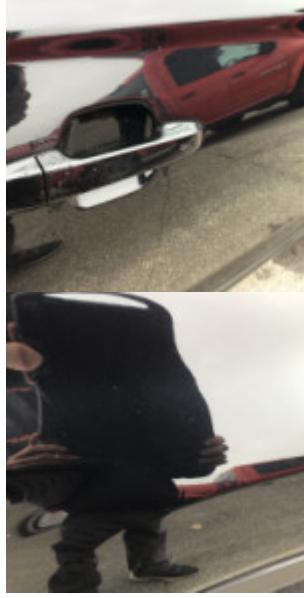
Porte avant droite (section principale)	Modéré	Éclat de peinture

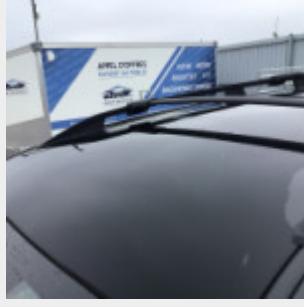
Toit	Mineur	Éclat de peinture

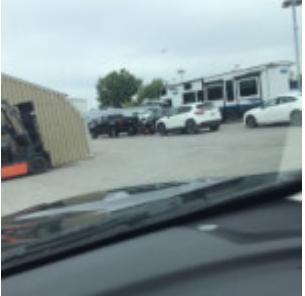
Section	Niveau de dommage	Types de dommage	Détails	Photo
Pare-brise avant	Mineur	Autre	petit point impact fissure
