<b>Emplacement</b>	LÉVIS
<b>Type d'actif</b>	Automobile
<b>Marque / Modèle / Année</b>	SMART FORTWO PURE 2015
<b>NIV</b>	WMEEJ3BA9FK793565
<b>Odomètre</b>	116657 km
<b>Nombre de clés</b>	1

**Rapport de dommages**

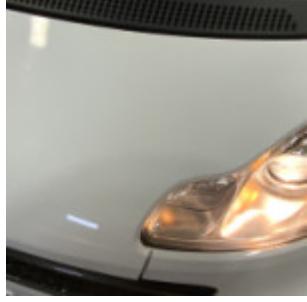
Section	Niveau de dommage	Types de dommage	Détails	Photo
Capot (côté aile gauche)	Mineur	Éclat de peinture

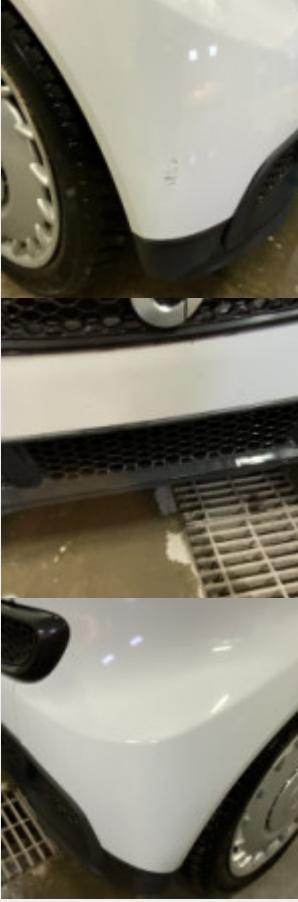
Section	Niveau de dommage	Types de dommage	Détails	Photo
Capot (centre)	Mineur	Éclat de peinture

Capot (côté aile droite)	Mineur	Éclat de peinture

Pare-chocs avant	Mineur	Éclat de peinture, Égratignure(s)
