**Emplacement** LÉVIS  
**Type d'actif** Automobile  
**Marque / Modèle / Année** BMW X3 XDRIVE28I 2017  
**NIV** 5UXWX9C33H0T24067  
**Odomètre** 231629 km  
**Nombre de clés** 1

**Rapport de dommages**

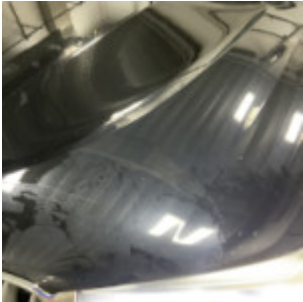
Section	Niveau de dommage	Types de dommage	Détails	Photo
Capot (côté aile gauche)	Modéré	Éclat de peinture, Égratignure(s)

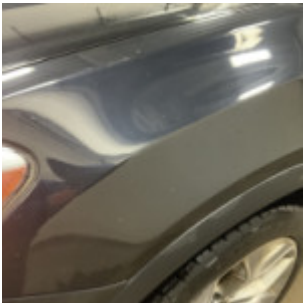
Section	Niveau de dommage	Types de dommage	Détails	Photo
Aile avant gauche	Mineur	Éclat de peinture

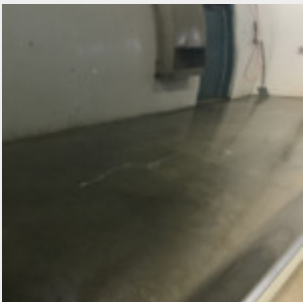
Porte avant gauche (section principale)	Mineur	Éclat de peinture, Égratignure(s)

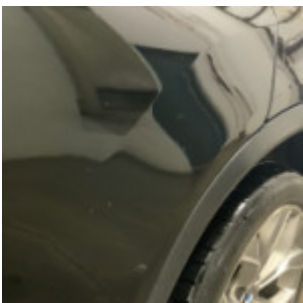
Porte arrière gauche (section principale)	Mineur	Éclat de peinture

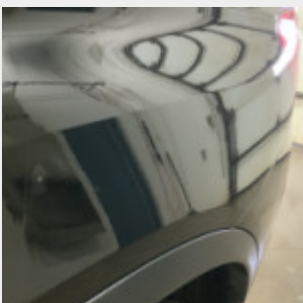
Aile arrière gauche	Mineur	Éclat de peinture

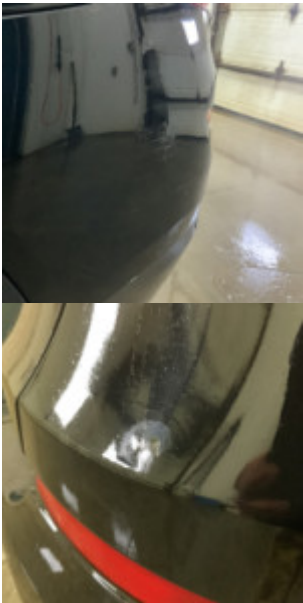
Section	Niveau de dommage	Types de dommage	Détails	Photo
Pare-chocs arrière	Modéré	Éclat de peinture, Égratignure(s)

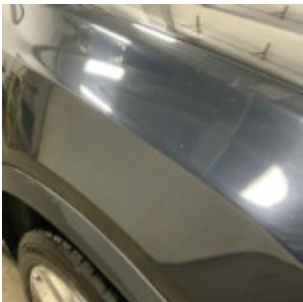
Aile avant droite	Mineur	Éclat de peinture
