**Emplacement** BOISBRIAND  
**Type d'actif** Automobile  
**Marque / Modèle / Année** MAZDA CX-5 GS 2014  
**NIV** JM3KE2CY6E0428127  
**Odomètre** 212553 km  
**Nombre de clés** 1

**Rapport de dommages**

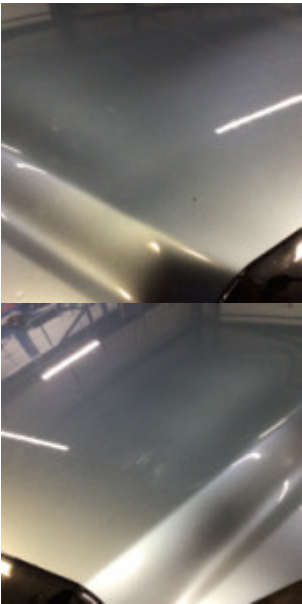
| Section | Niveau de dommage | Types de dommage | Détails | Photo |
|---|---|---|---|---|
| Capot (centre) | Majeur | Éclat de peinture | | |

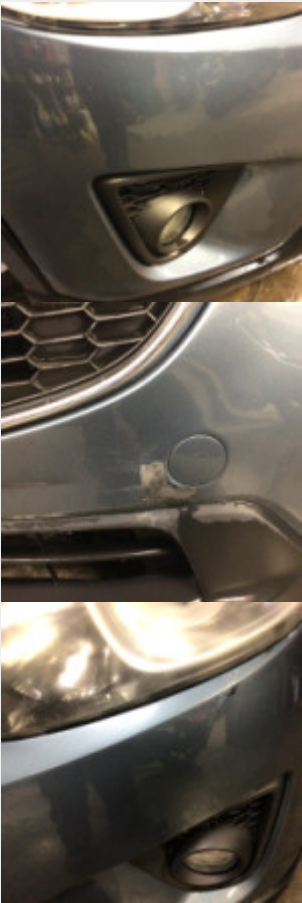
| Section | Niveau de dommage | Types de dommage | Détails | Photo |
|---|---|---|---|---|
| Pare-chocs avant | Majeur | Éclat de peinture | | |

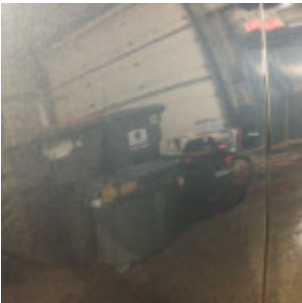
| Section | Niveau de dommage | Types de dommage | Détails | Photo |
|---|---|---|---|---|
| Porte avant gauche (section principale) | Majeur | Égratignure(s) | | |

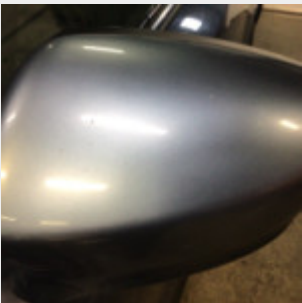
| Section | Niveau de dommage | Types de dommage | Détails | Photo |
|---|---|---|---|---|
| Rétroviseur gauche | Majeur | Éclat de peinture | | |

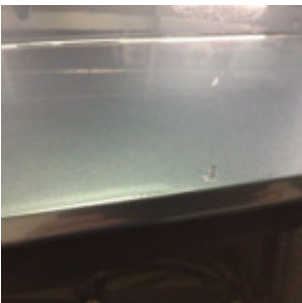
| Section | Niveau de dommage | Types de dommage | Détails | Photo |
|---|---|---|---|---|
| Valise | Majeur | Égratignure(s) | aileron égratignures majeures | |

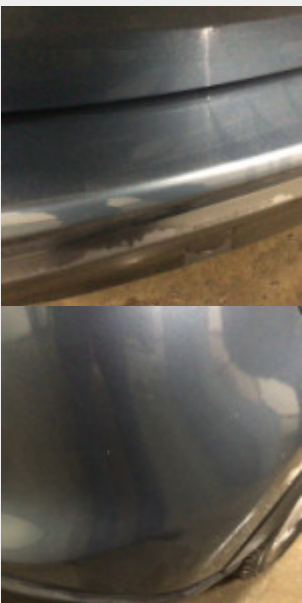
| Section | Niveau de dommage | Types de dommage | Détails | Photo |
|---|---|---|---|---|
| Pare-chocs arrière | Modéré | Éclat de peinture, Égratignure(s) | | |

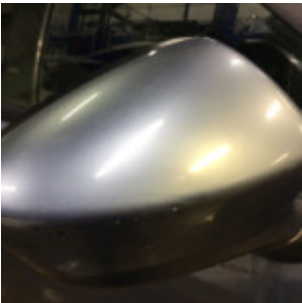
| Section | Niveau de dommage | Types de dommage | Détails | Photo |
|---|---|---|---|---|
| Rétroviseur droite | Majeur | Éclat de peinture | | |

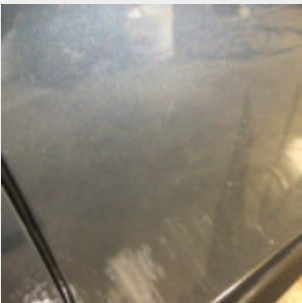
| Section | Niveau de dommage | Types de dommage | Détails | Photo |
|---|---|---|---|---|
| Porte avant droite (section principale) | Mineur | Éclat de peinture, Égratignure(s) | | |

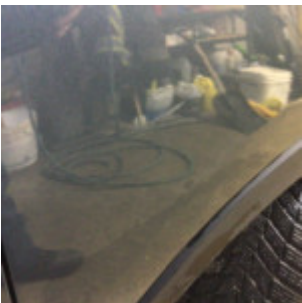
| Section | Niveau de dommage | Types de dommage | Détails | Photo |
|---|---|---|---|---|
| Aile avant droite | Modéré | Égratignure(s) | | |
