| <b>Marque / Modèle / Année</b> | HYUNDAI ACCENT GL 2016 |
| <b>NIV</b> | KMHCT5AE1GU292137 |

**Rapport de dommages**

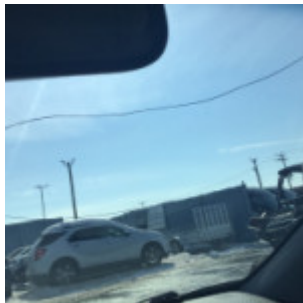
| Section | Niveau de dommage | Types de dommage | Détails | Photo |
|---|---|---|---|---|
| Pare-brise avant | Majeur | Bris, Besoin d'un remplacement | | |

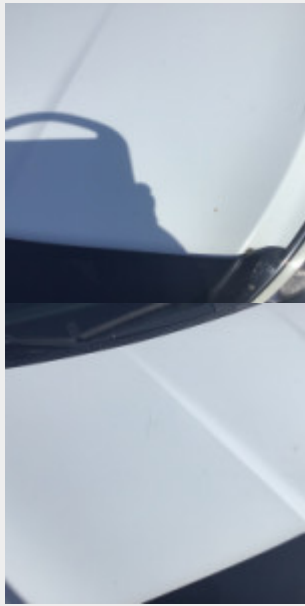
| Section | Niveau de dommage | Types de dommage | Détails | Photo |
|---|---|---|---|---|
| Capot (centre) | Majeur | Éclat de peinture, Égratignure(s) | | |

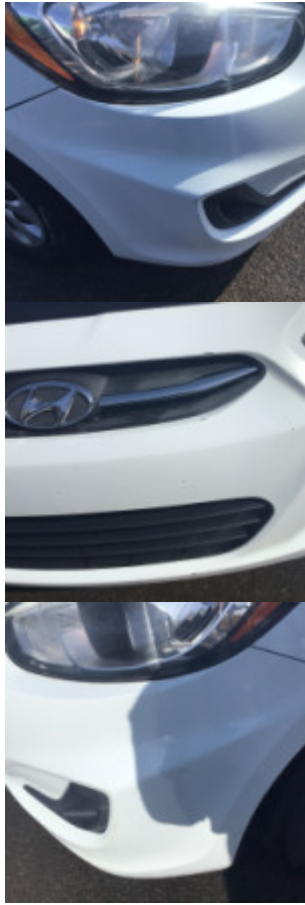
| Section | Niveau de dommage | Types de dommage | Détails | Photo |
|---|---|---|---|---|
| Pare-chocs avant | Majeur | Égratignure(s) | | |

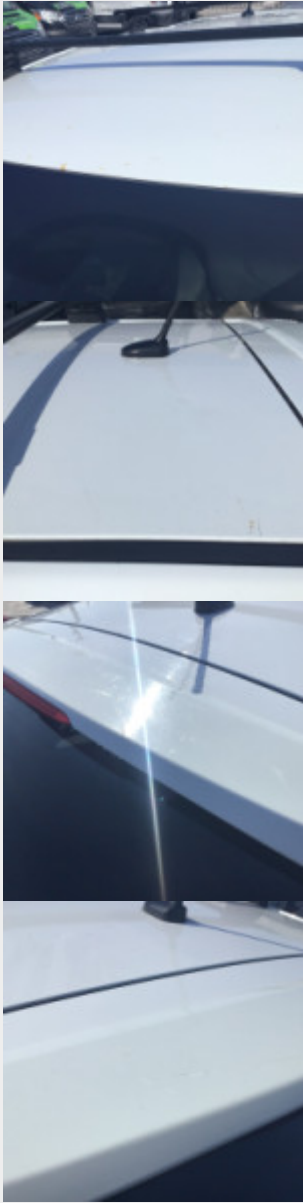
| Section | Niveau de dommage | Types de dommage | Détails | Photo |
|---|---|---|---|---|
| Toît | Majeur | Éclat de peinture,<br>Égratignure(s) | | |

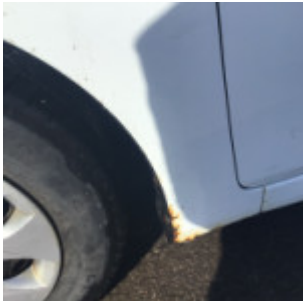
| Section | Niveau de dommage | Types de dommage | Détails | Photo |
|---|---|---|---|---|
| Aile avant gauche | Majeur | Rouille | | |

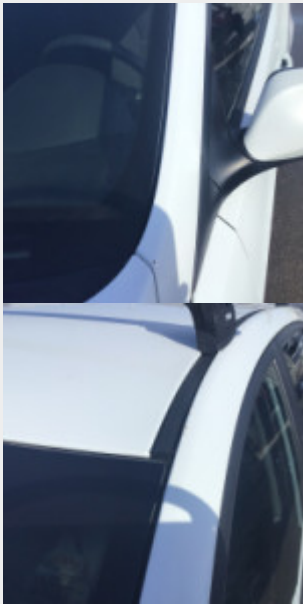
| Section | Niveau de dommage | Types de dommage | Détails | Photo |
|---|---|---|---|---|
| Haut des portes - côté gauche | Majeur | Éclat de peinture | | |

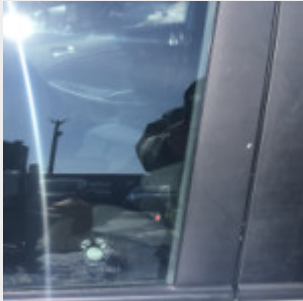
| Section | Niveau de dommage | Types de dommage | Détails | Photo |
|---|---|---|---|---|
| Montant central - côté gauche | Majeur | Éclat de peinture | | |

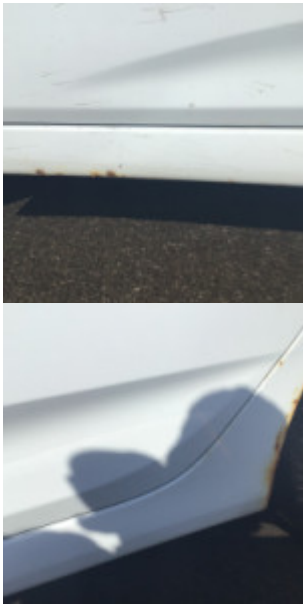
| Section | Niveau de dommage | Types de dommage | Détails | Photo |
|---|---|---|---|---|
| Jupe gauche | Majeur | Rouille | | |

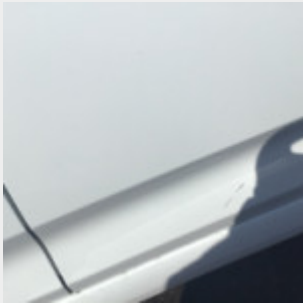
| Section | Niveau de dommage | Types de dommage | Détails | Photo |
|---|---|---|---|---|
| Porte arrière gauche (section principale) | Modéré | Égratignure(s) | | |

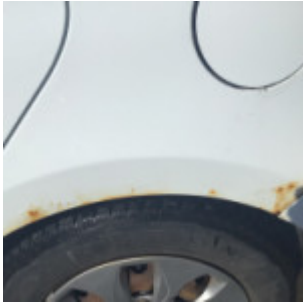
| Section | Niveau de dommage | Types de dommage | Détails | Photo |
|---|---|---|---|---|
| Aile arrière gauche | Majeur | Rouille | | |

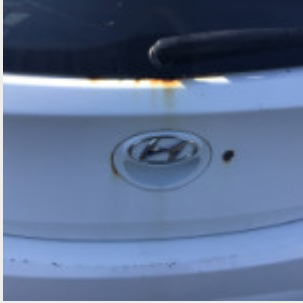
| Section | Niveau de dommage | Types de dommage | Détails | Photo |
|---|---|---|---|---|
| Arrière | Majeur | Rouille | | |

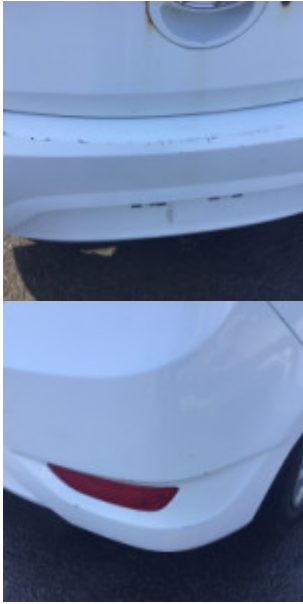
| Section | Niveau de dommage | Types de dommage | Détails | Photo |
|---|---|---|---|---|
| Pare-chocs arrière | Majeur | Égratignure(s) | | |

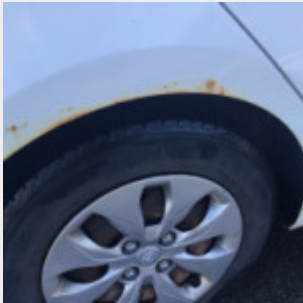
| Section | Niveau de dommage | Types de dommage | Détails | Photo |
|---|---|---|---|---|
| Aile arrière droite | Majeur | Rouille | | |

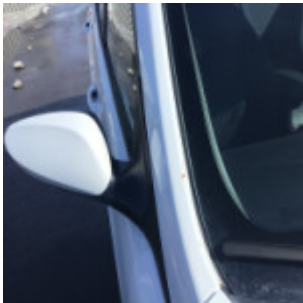
| Section | Niveau de dommage | Types de dommage | Détails | Photo |
|---|---|---|---|---|
| Haut de portes - côté droit | Majeur | Éclat de peinture, Rouille | | |

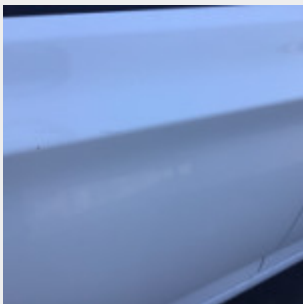
| Section | Niveau de dommage | Types de dommage | Détails | Photo |
|---|---|---|---|---|
| Porte arrière droite (section principale) | Modéré | Éclat de peinture, Égratignure(s) | | |

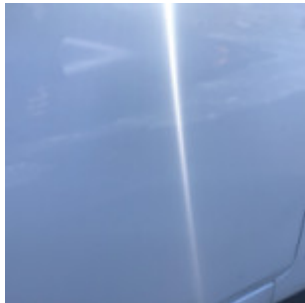
| Section | Niveau de dommage | Types de dommage | Détails | Photo |
|---|---|---|---|---|
| Porte avant droite (section principale) | Mineur | Autre | poussières de freins | |

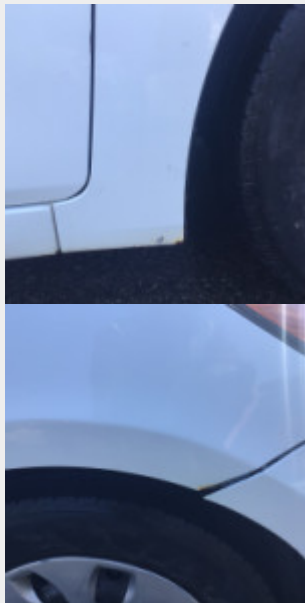
| Section | Niveau de dommage | Types de dommage | Détails | Photo |
|---|---|---|---|---|
| Aile avant droite | Majeur | Éclat de peinture, Rouille | | |
