Emplacement	LÉVIS
Type d'actif	Automobile
Marque / Modèle / Année	VOLKSWAGEN GOLF GTI 2018
NIV	3VW547AU1JM274646
Odomètre	110315 km
Nombre de clés	1

Rapport de dommages

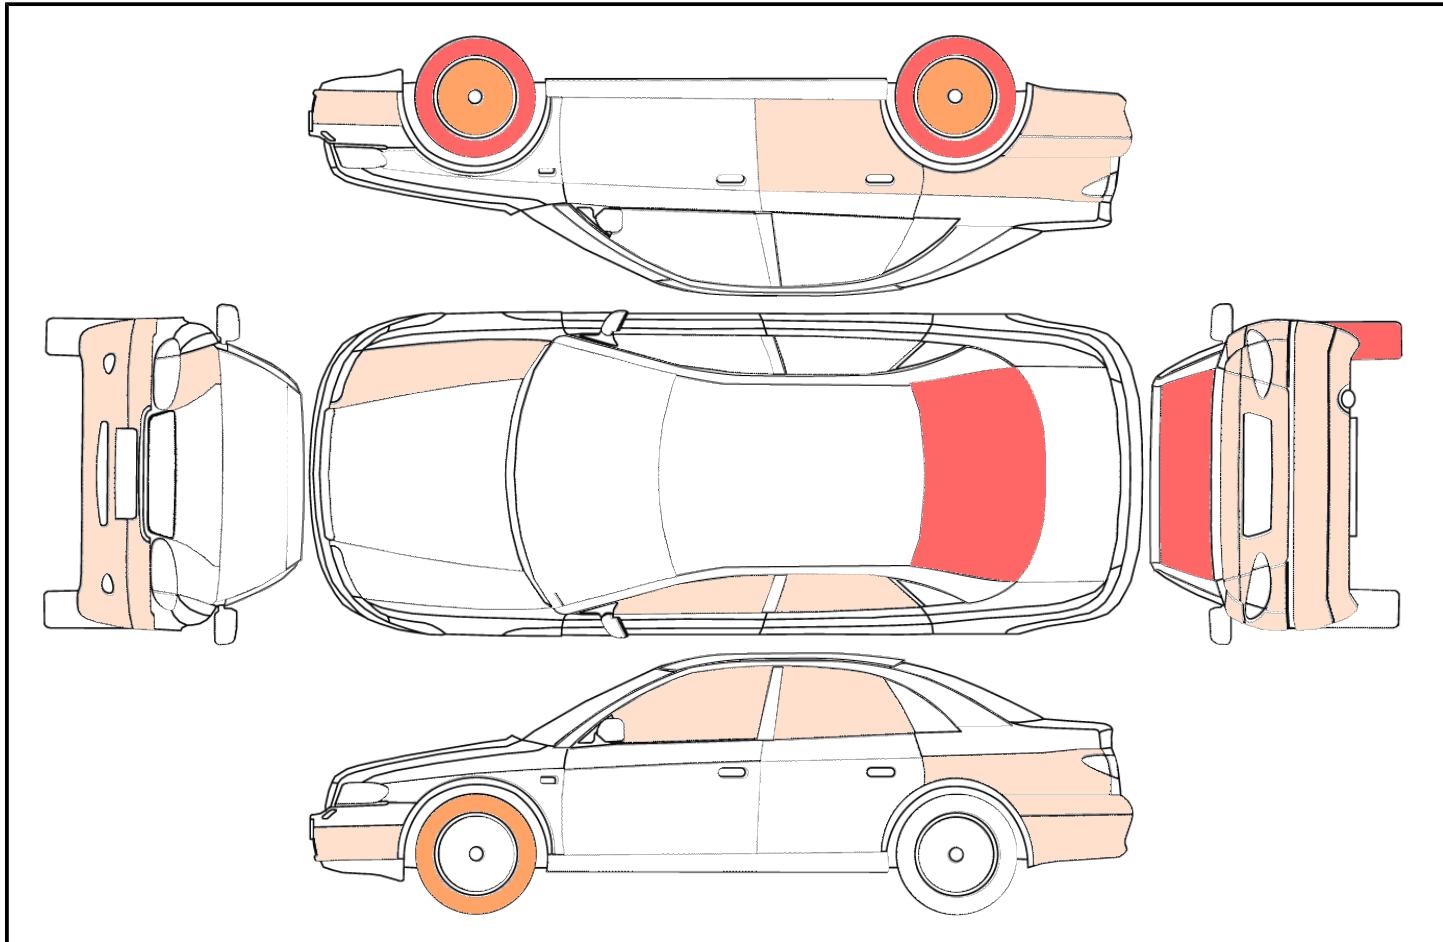
Condition	pneus usés, intérieur taché, pas d'essui glace en arrière, vitres teintées font des bulles, 3 pneus endommagés, mags égratignés, quelques éclats de peinture, taches de rouille sur les ailes arrières.
Moteur lors du démarrage	Fonctionnel
Restrictions pour être apte à rouler	-
Moteur	4 cylindres
Carburant	Essence
Portes	5 portes
Transmission	Manuelle
Entraînement	Traction (FWD)
Électrique	Miroirs, Portes, Vitres, Sièges
Chauffant	Sièges, Miroirs
Technologie	Bluetooth, Caméra de recul, Navigation (GPS), Régulateur de vitesse (cruise control)
Toit	Ouvrant
Intérieur	Cuir
Extérieur	Aileron, Jupes, Vitres teintées
Pneus	Été, Mags
Climatisation	Air climatisé
