<b>Emplacement</b>	BOISBRIAND
<b>Type d'actif</b>	Automobile
<b>Marque / Modèle / Année</b>	MITSUBISHI RVR 2020
<b>NIV</b>	JA4AH3AU1LU604308
<b>Odomètre</b>	85423 km
<b>Nombre de clés</b>	1

**Rapport de dommages**

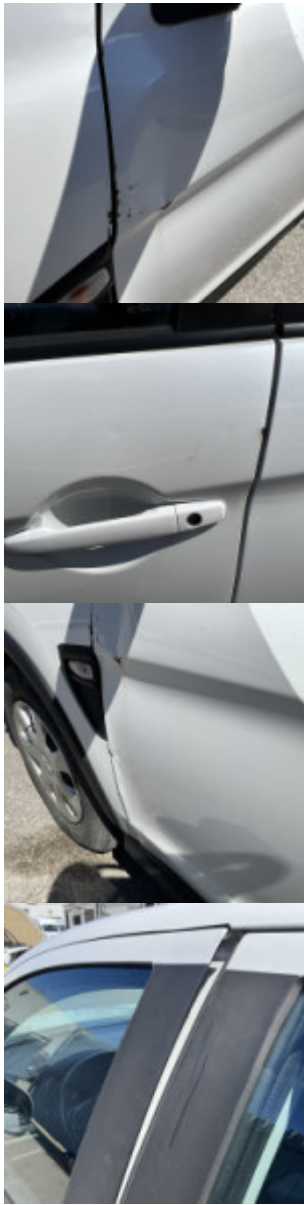
Section	Niveau de dommage	Types de dommage	Détails	Photo
Porte avant gauche (section principale)	Majeur	Bosse(s), Éclat de peinture, Rouille, Égratignure(s)

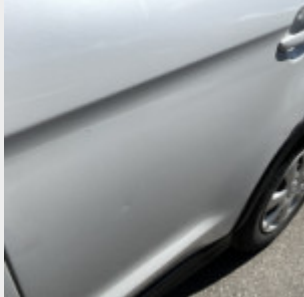
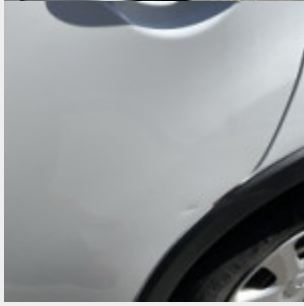
Section	Niveau de dommage	Types de dommage	Détails	Photo
Porte arrière gauche (section principale)	Majeur	Bosse(s), Éclat de peinture, Égratignure(s)

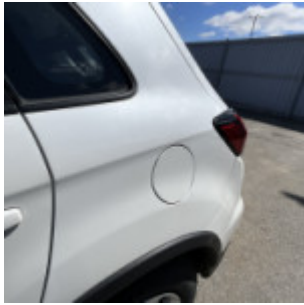
Aile arrière gauche	Mineur	Égratignure(s)

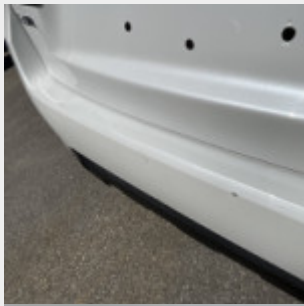
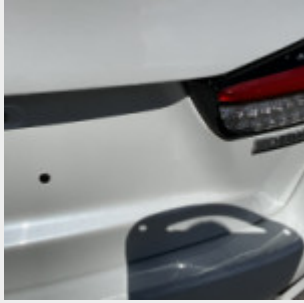
Pare-chocs arrière	Mineur	Égratignure(s)

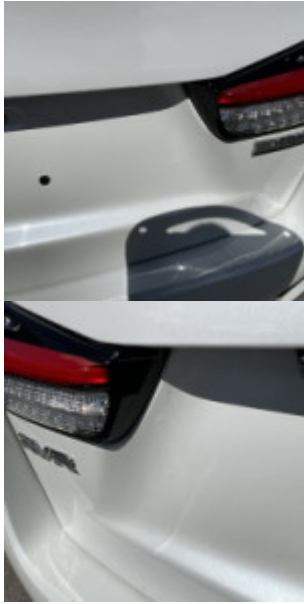
Section	Niveau de dommage	Types de dommage	Détails	Photo
Valise	Mineur	Autre, Égratignure(s)	poussiere de frein

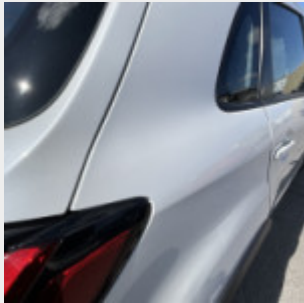
Aile arrière droite	Mineur	Égratignure(s)

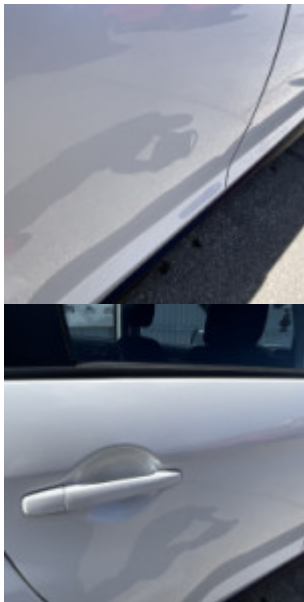
Porte arrière droite (section principale)	Majeur	Bosse(s), Éclat de peinture

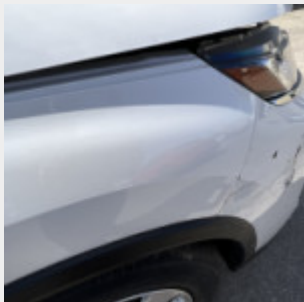
Section	Niveau de dommage	Types de dommage	Détails	Photo
Porte avant droite (section principale)	Mineur	Égratignure(s)		 
Rétroviseur droite	Majeur	Bris, Besoin d'un remplacement		 
Aile avant droite	Mineur	Égratignure(s)
