Emplacement	BOISBRIAND
Type d'actif	Automobile
Marque / Modèle / Année	HYUNDAI ELANTRA GLS 2016
NIV	KMHDH4AH0GU495403
Odomètre	92110 km
Nombre de clés	1

Rapport de dommages

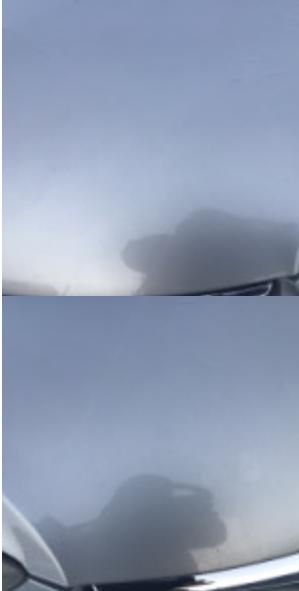
Section	Niveau de dommage	Types de dommage	Détails	Photo
Capot (centre)	Modéré	Éclat de peinture

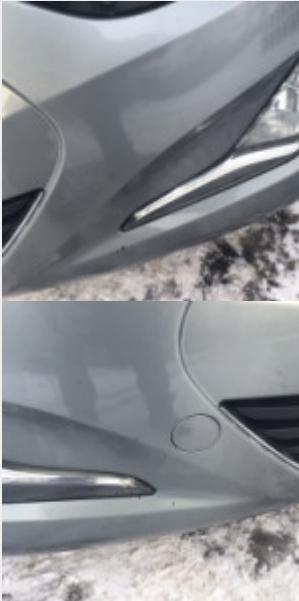
Pare-chocs avant	Majeur	Éclat de peinture

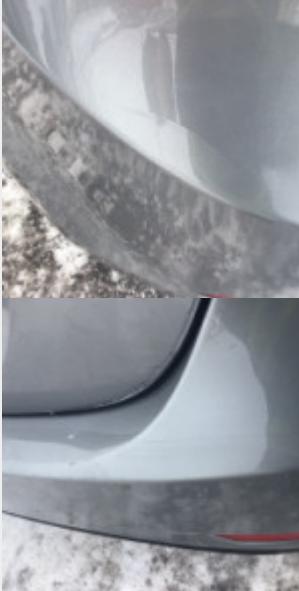
Pare-chocs arrière	Majeur	Égratignure(s)
