Emplacement	BOISBRIAND
Type d'actif	Automobile
Marque / Modèle / Année	HYUNDAI ELANTRA GT 2018
NIV	KMHH35LE2JU041038
Odomètre	154196 km
Nombre de clés	1

Rapport de dommages

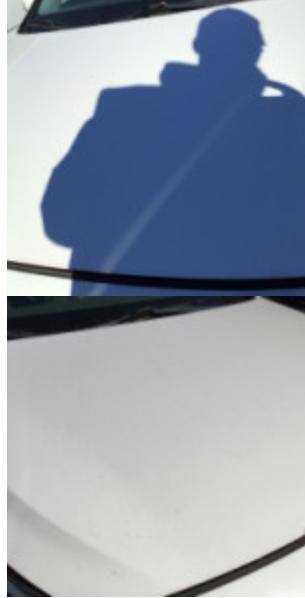
Section	Niveau de dommage	Types de dommage	Détails	Photo
Capot (centre)	Mineur	Éclat de peinture, Égratignure(s)

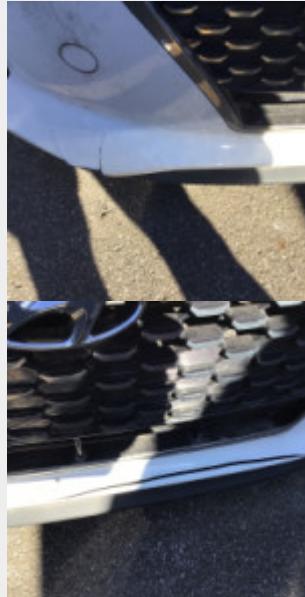
Pare-chocs avant	Majeur	Besoin d'un remplacement

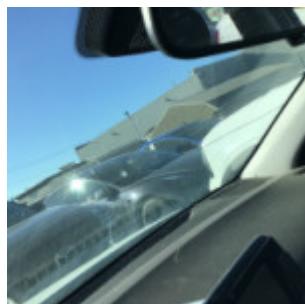
Pare-brise avant	Majeur	Besoin d'un remplacement

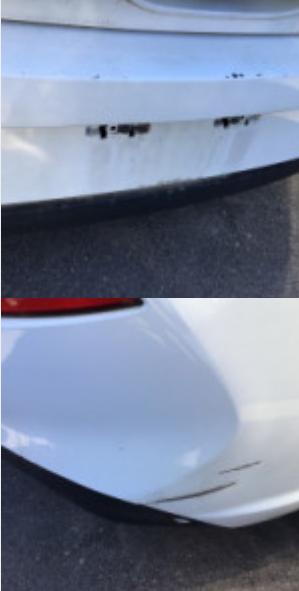
Pare-chocs arrière	Majeur	Éclat de peinture, Égratignure(s)

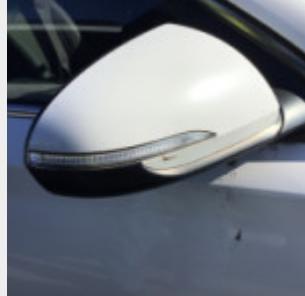
Section	Niveau de dommage	Types de dommage	Détails	Photo
Rétroviseur droite	Mineur	Égratignure(s)
