Emplacement BOISBRIAND
Type d'actif Automobile
Marque / Modèle / Année NISSAN VERSA NOTE SV 2018
NIV 3N1CE2CP7JL357346
Odomètre 136840 km
Nombre de clés 1

Rapport de dommages

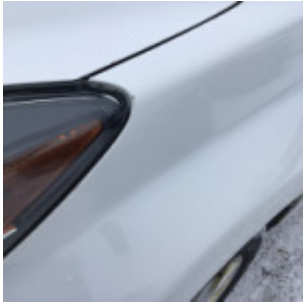
Section	Niveau de dommage	Types de dommage	Détails	Photo
Aile avant gauche	Mineur	Éclat de peinture

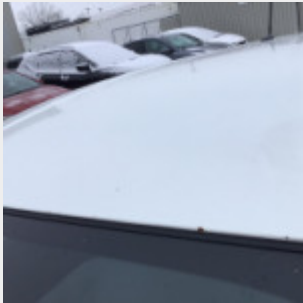
Toît	Majeur	Éclat de peinture

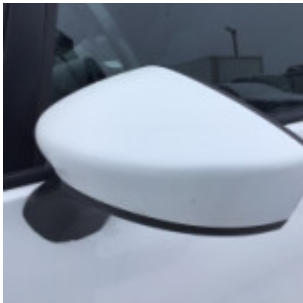
Rétroviseur gauche	Mineur	Éclat de peinture

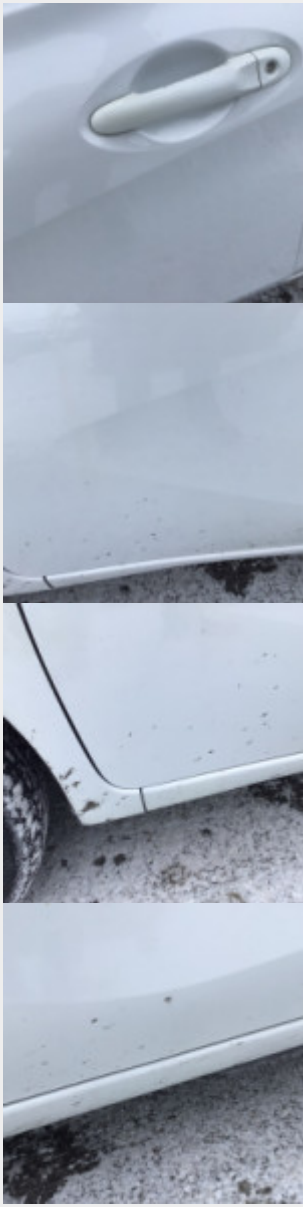
Section	Niveau de dommage	Types de dommage	Détails	Photo
Porte avant gauche (section principale)	Mineur	Autre, Éclat de peinture	poussières de freins ,graisse

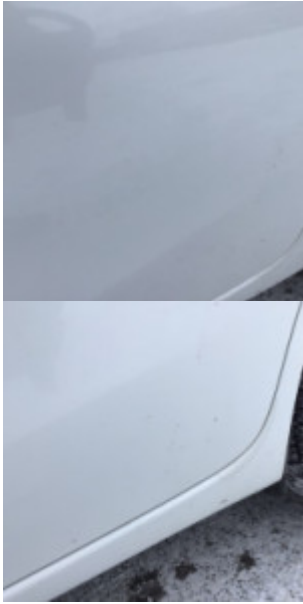
Section	Niveau de dommage	Types de dommage	Détails	Photo
Porte arrière gauche (section principale)	Mineur	Autre	poussières de freins et graisse

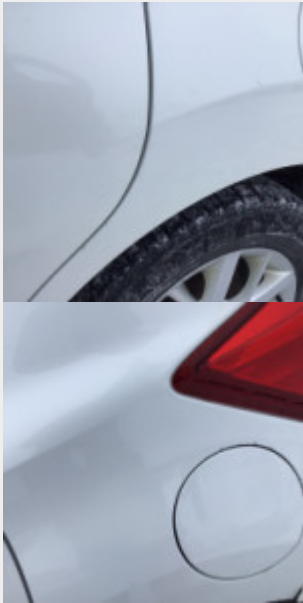
Aile arrière gauche	Majeur	Éclat de peinture

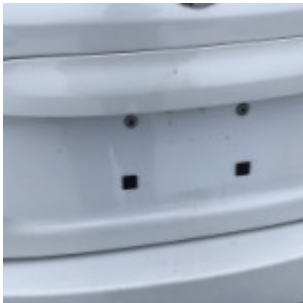
Arrière	Mineur	Autre	poussières de freins et graisses

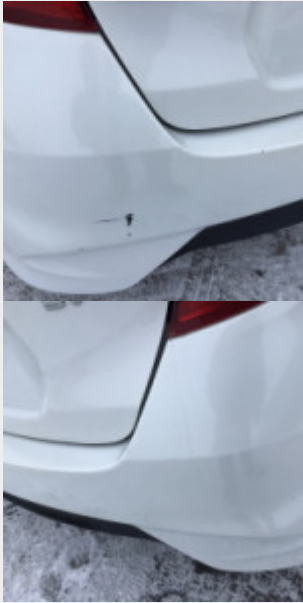
Section	Niveau de dommage	Types de dommage	Détails	Photo
Pare-chocs arrière	Majeur	Égratignure(s)

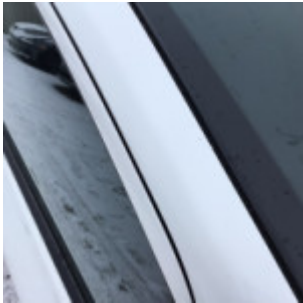
Haut de portes - côté droit	Mineur	Éclat de peinture

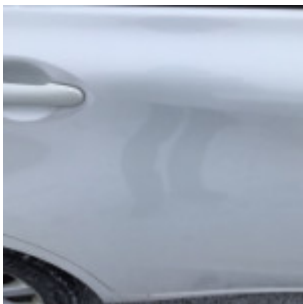
Porte arrière droite (section principale)	Mineur	Autre	poussières de freins

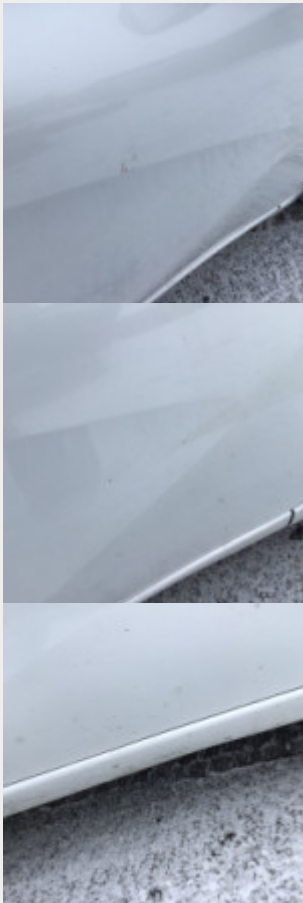
Section	Niveau de dommage	Types de dommage	Détails	Photo
Porte avant droite (section principale)	Mineur	Égratignure(s)	poussières de freins

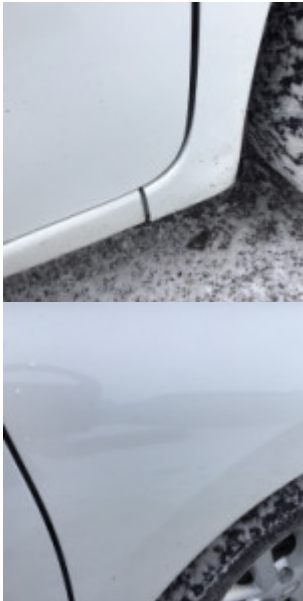
Aile avant droite	Modéré	Bosse(s)	poussières de freins
