**Emplacement** BOISBRIAND  
**Type d'actif** Pickup ou VUS gros format  
**Marque / Modèle / Année** DODGE DURANGO SXT 2014  
**NIV** 1C4RDJAG9EC353937  
**Odomètre** 205693 km  
**Nombre de clés** 2

**Rapport de dommages**

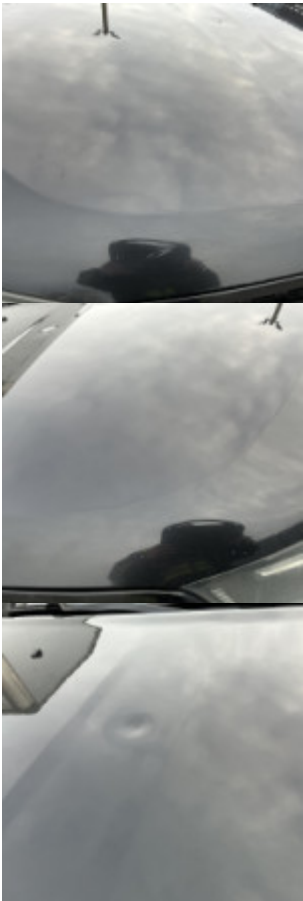
| Section | Niveau de dommage | Types de dommage | Détails | Photo |
|---|---|---|---|---|
| Capot | Modéré | Bosse(s), Éclat de peinture, Égratignure(s) | | |

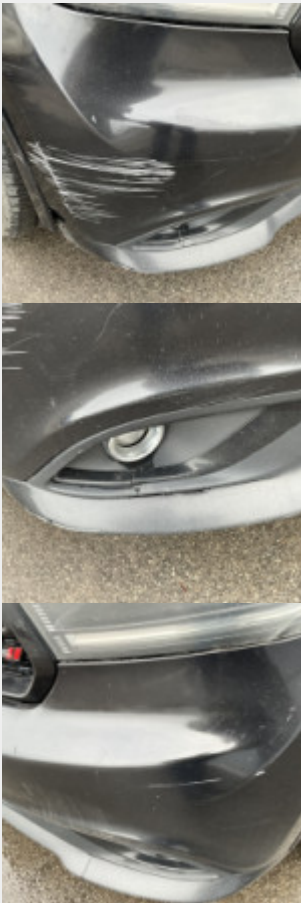
| Section | Niveau de dommage | Types de dommage | Détails | Photo |
|---|---|---|---|---|
| Pare-chocs avant | Majeur | Bris, Égratignure(s) | | |

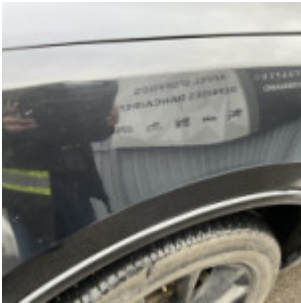
| Section | Niveau de dommage | Types de dommage | Détails | Photo |
|---|---|---|---|---|
| Aile gauche avant | Majeur | Éclat de peinture | | |

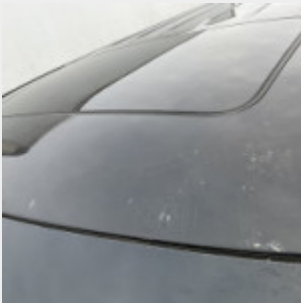
| Section | Niveau de dommage | Types de dommage | Détails | Photo |
|---|---|---|---|---|
| Toît | Majeur | Rouille | | |

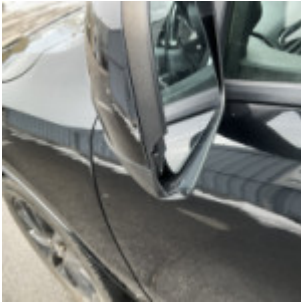
| Section | Niveau de dommage | Types de dommage | Détails | Photo |
|---|---|---|---|---|
| Rétroviseur gauche | Majeur | Bris | | |

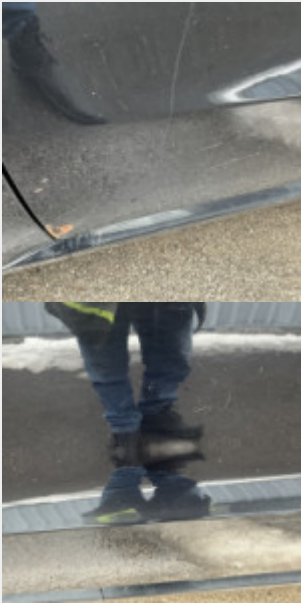
| Section | Niveau de dommage | Types de dommage | Détails | Photo |
|---|---|---|---|---|
| Porte avant gauche | Majeur | Éclat de peinture, Rouille, Égratignure(s) | | |

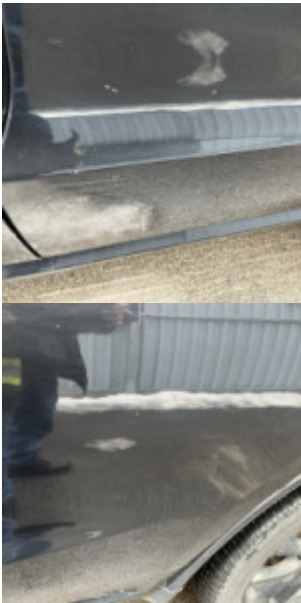
| Section | Niveau de dommage | Types de dommage | Détails | Photo |
|---|---|---|---|---|
| Porte arrière gauche | Majeur | Éclat de peinture, Égratignure(s) | | |

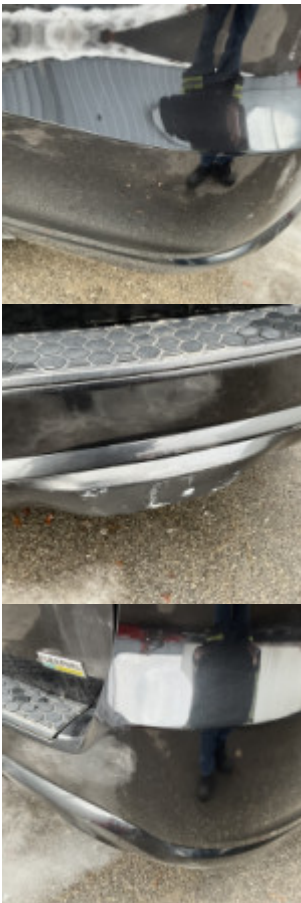
| Section | Niveau de dommage | Types de dommage | Détails | Photo |
|---|---|---|---|---|
| Pare-chocs arrière | Majeur | Éclat de peinture, Égratignure(s) | | |

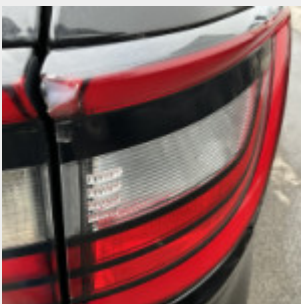
| Section | Niveau de dommage | Types de dommage | Détails | Photo |
|---|---|---|---|---|
| Lumière arrière droite | Majeur | Bris | | |

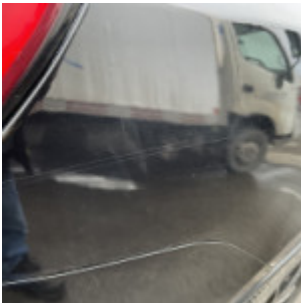
| Section | Niveau de dommage | Types de dommage | Détails | Photo |
|---|---|---|---|---|
| Aile droite arrière | Modéré | Égratignure(s) | | |

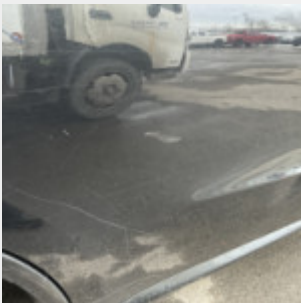
| Section | Niveau de dommage | Types de dommage | Détails | Photo |
|---|---|---|---|---|
| Porte arrière droite | Majeur | Égratignure(s) | | |

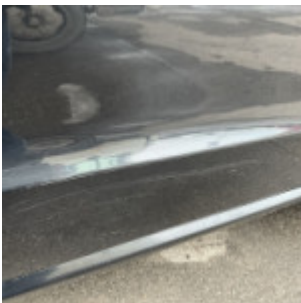
| Section | Niveau de dommage | Types de dommage | Détails | Photo |
|---|---|---|---|---|
| Porte avant droite | Majeur | Égratignure(s) | | |

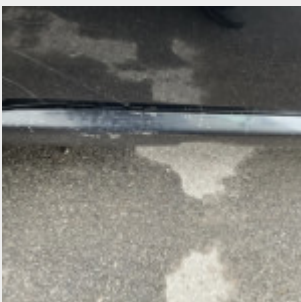
| Section | Niveau de dommage | Types de dommage | Détails | Photo |
|---|---|---|---|---|
| Contour bas de porte droit | Majeur | Éclat de peinture, Égratignure(s) | | |

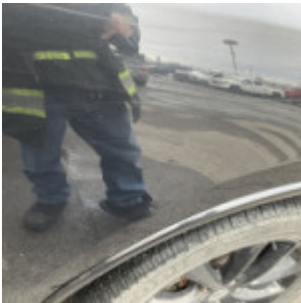
| Section | Niveau de dommage | Types de dommage | Détails | Photo |
|---|---|---|---|---|
| Aile droite avant | Modéré | Éclat de peinture, Égratignure(s) | | |

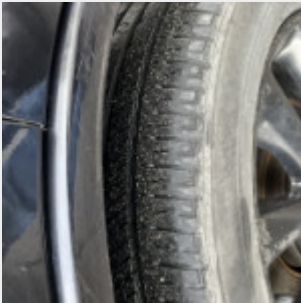
| Section | Niveau de dommage | Types de dommage | Détails | Photo |
|---|---|---|---|---|
| Contour d'aile avant droite | Majeur | Égratignure(s) | | |

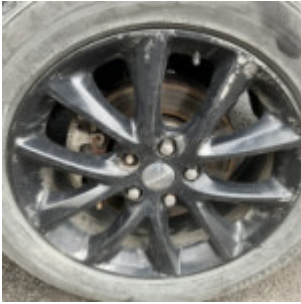
| Section | Niveau de dommage | Types de dommage | Détails | Photo |
|---|---|---|---|---|
| Jante avant gauche | Majeur | Usure excessive | | |

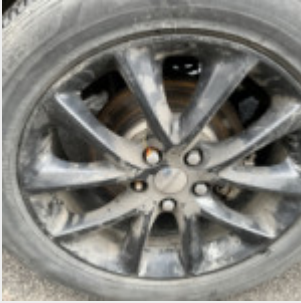
| Section | Niveau de dommage | Types de dommage | Détails | Photo |
|---|---|---|---|---|
| Rim arrière gauche | Majeur | Usure excessive | | |

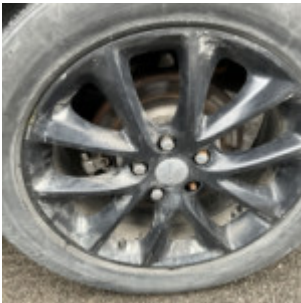
| Section | Niveau de dommage | Types de dommage | Détails | Photo |
|---|---|---|---|---|
| Jante avant droite | Majeur | Usure excessive | | |

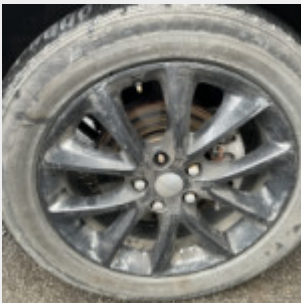
| Section | Niveau de dommage | Types de dommage | Détails | Photo |
|---|---|---|---|---|
| Rim arrière droite | Majeur | Usure excessive | | |
