Emplacement	LÉVIS
Type d'actif	Automobile
Marque / Modèle / Année	CHEVROLET SPARK LT 2019
NIV	KL8CD6SA7KC772273
Odomètre	286640 km
Nombre de clés	1

Rapport de dommages

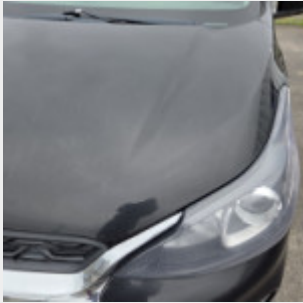
Section	Niveau de dommage	Types de dommage	Détails	Photo
Capot (côté aile gauche)	Mineur	Éclat de peinture, Égratignure(s)

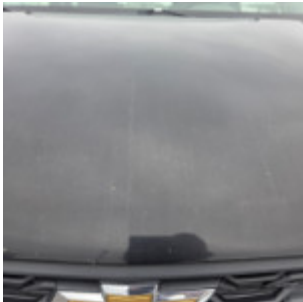
Capot (centre)	Mineur	Éclat de peinture, Égratignure(s)

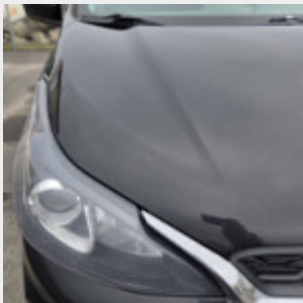
Capot (côté aile droite)	Mineur	Éclat de peinture, Égratignure(s)

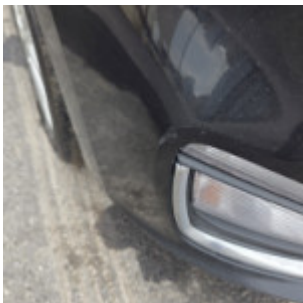
Pare-chocs avant	Mineur	Éclat de peinture, Égratignure(s)

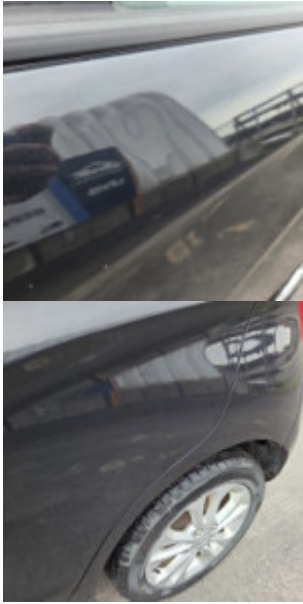
Section	Niveau de dommage	Types de dommage	Détails	Photo
Porte arrière gauche (section principale)	Mineur	Éclat de peinture, Égratignure(s)

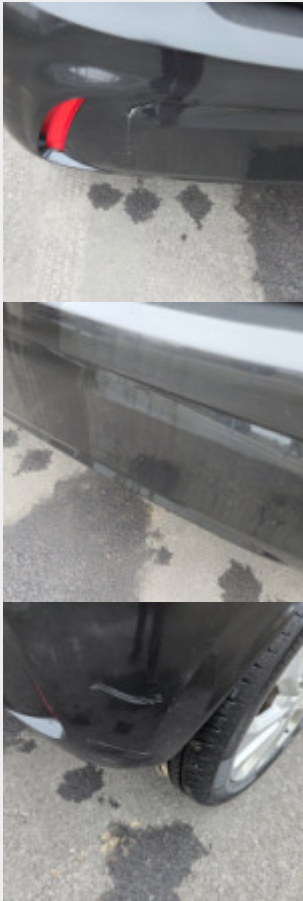
Pare-chocs arrière	Majeur	Bris, Égratignure(s)

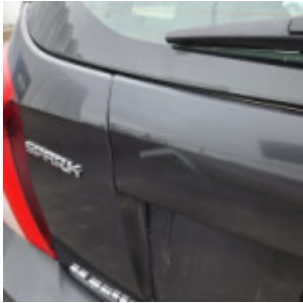
Section	Niveau de dommage	Types de dommage	Détails	Photo
Arrière	Mineur	Éclat de peinture, Égratignure(s)

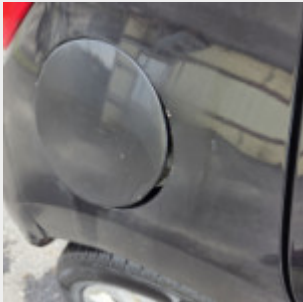
Aile arrière droite	Mineur	Autre

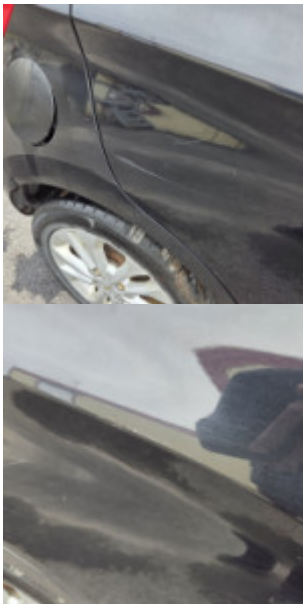
Porte arrière droite (section principale)	Mineur	Égratignure(s)
