**Emplacement** LÉVIS  
**Type d'actif** Automobile  
**Marque / Modèle / Année** MERCEDES-BENZ B-CLASS B250 2016  
**NIV** WDDMH4EB6GJ370519  
**Odomètre** 95123 km  
**Nombre de clés** 1

**Rapport de dommages**

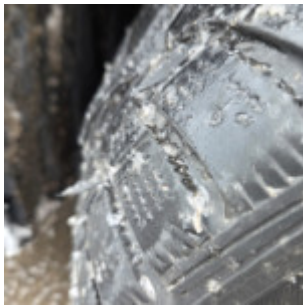
| Section | Niveau de dommage | Types de dommage | Détails | Photo |
|---|---|---|---|---|
| Pneu avant gauche | Majeur | Besoin d'un remplacement | | |

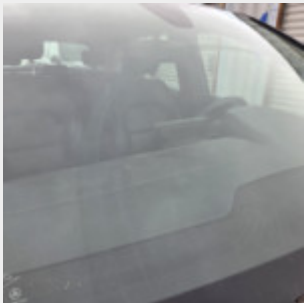
| Section | Niveau de dommage | Types de dommage | Détails | Photo |
|---|---|---|---|---|
| Pare-brise avant | Mineur | Égratignure(s) | | |

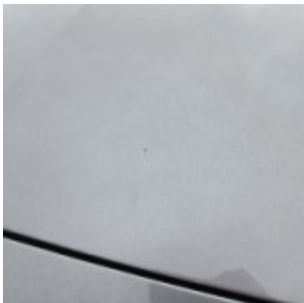
| Section | Niveau de dommage | Types de dommage | Détails | Photo |
|---|---|---|---|---|
| Capot (côté aile gauche) | Mineur | Éclat de peinture, Égratignure(s) | | |

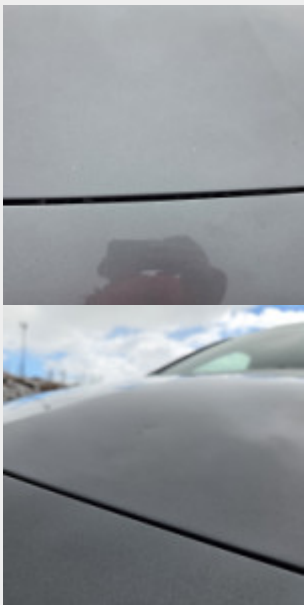
| Section | Niveau de dommage | Types de dommage | Détails | Photo |
|---|---|---|---|---|
| Capot (centre) | Mineur | Bosse(s), Éclat de peinture, Égratignure(s) | | |

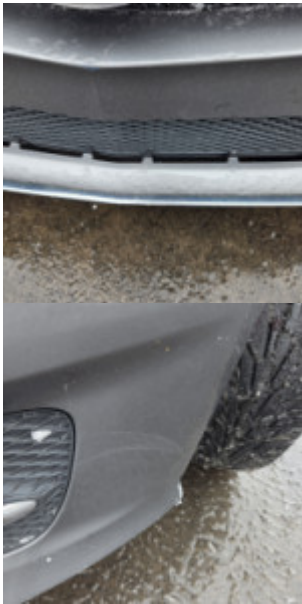
| Section | Niveau de dommage | Types de dommage | Détails | Photo |
|---|---|---|---|---|
| Pare-chocs avant | Mineur | Bris, Égratignure(s) | | |

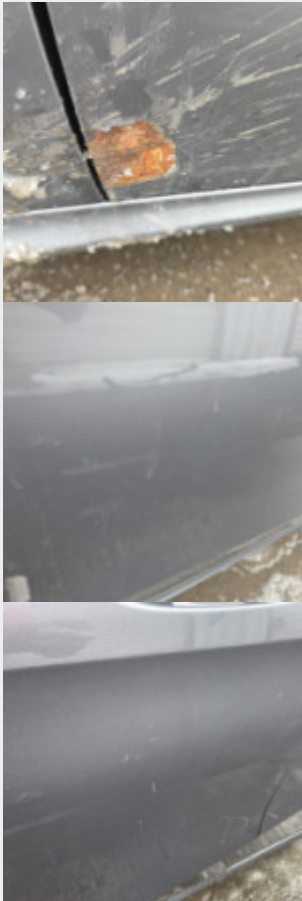
| Section | Niveau de dommage | Types de dommage | Détails | Photo |
|---|---|---|---|---|
| Porte avant gauche (section principale) | Majeur | Bosse(s), Rouille, Égratignure(s) | | |

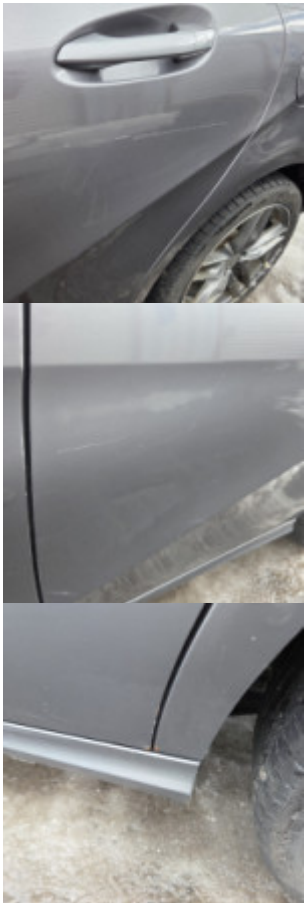
| Section | Niveau de dommage | Types de dommage | Détails | Photo |
|---|---|---|---|---|
| Porte arrière gauche (section principale) | Mineur | Éclat de peinture, Rouille, Égratignure(s) | | |

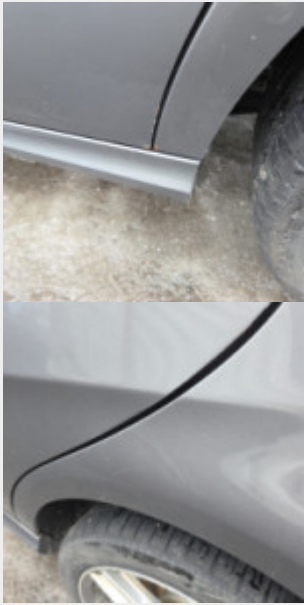
| Section | Niveau de dommage | Types de dommage | Détails | Photo |
|---|---|---|---|---|
| Aile arrière gauche | Mineur | Rouille, Égratignure(s) | | |

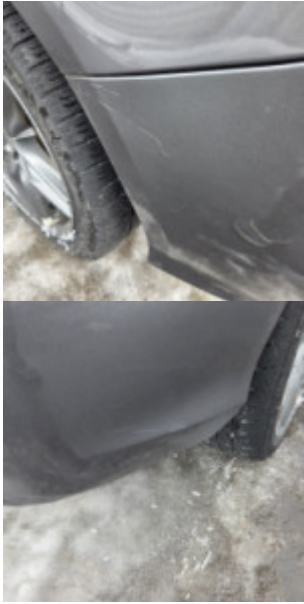
| Section | Niveau de dommage | Types de dommage | Détails | Photo |
|---|---|---|---|---|
| Pare-chocs arrière | Mineur | Égratignure(s) | | |

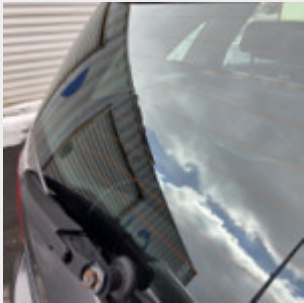
| Section | Niveau de dommage | Types de dommage | Détails | Photo |
|---|---|---|---|---|
| Fenêtre arrière | Mineur | Égratignure(s) | | |

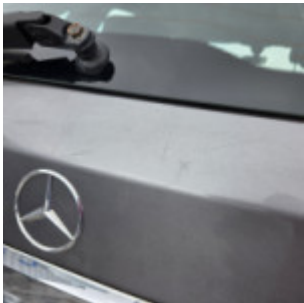
| Section | Niveau de dommage | Types de dommage | Détails | Photo |
|---|---|---|---|---|
| Arrière | Mineur | Égratignure(s) | | |

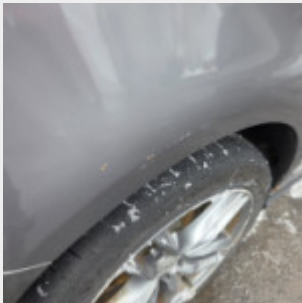
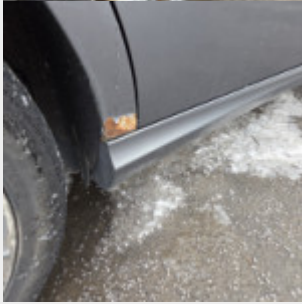
| Section | Niveau de dommage | Types de dommage | Détails | Photo |
|---|---|---|---|---|
| Aile arrière droite | Majeur | Éclat de peinture, Rouille, Égratignure(s) | | |

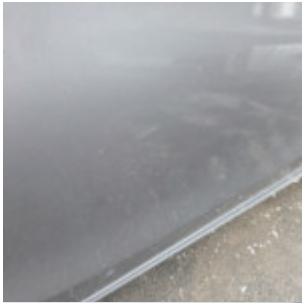
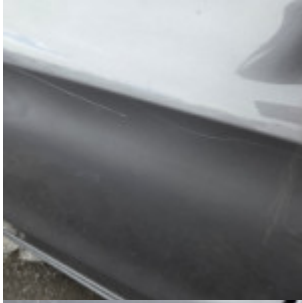
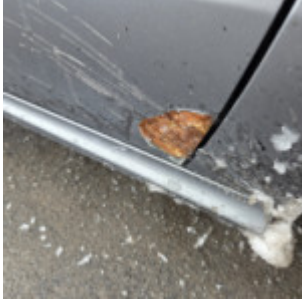
| Section | Niveau de dommage | Types de dommage | Détails | Photo |
|---|---|---|---|---|
| Porte avant droite (section principale) | Majeur | Éclat de peinture, Rouille, Égratignure(s) | | |
