<b>Emplacement</b>	BOISBRIAND
<b>Type d'actif</b>	Automobile
<b>Marque / Modèle / Année</b>	FORD ESCAPE TITANIUM 2017
<b>NIV</b>	1FMCU9J97HUE78354
<b>Odomètre</b>	67604 km
<b>Nombre de clés</b>	2

**Rapport de dommages**

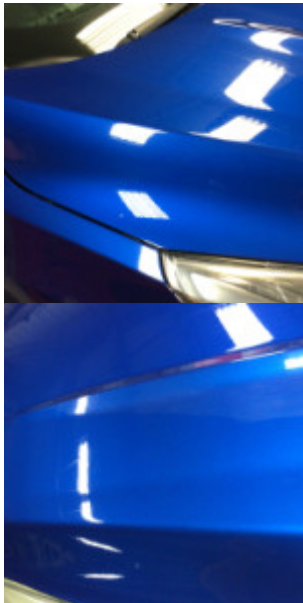
Section	Niveau de dommage	Types de dommage	Détails	Photo
Capot (centre)	Mineur	Retouche de peinture, Égratignure(s)

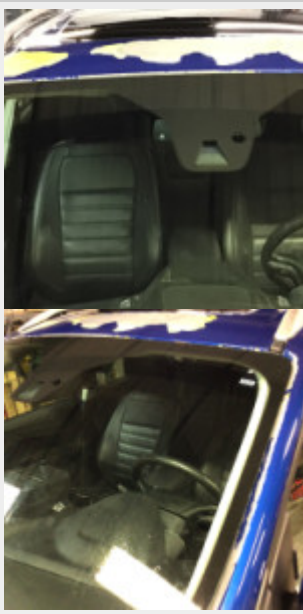
Toît	Majeur	Éclat de peinture

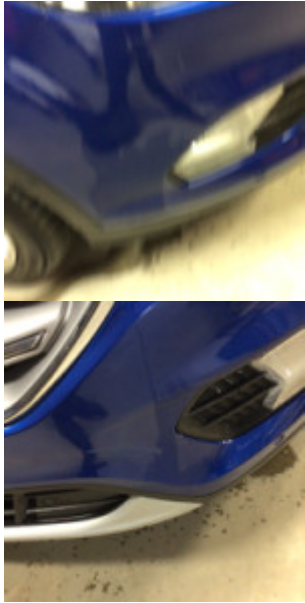
Section	Niveau de dommage	Types de dommage	Détails	Photo
Pare-chocs avant	Mineur	Égratignure(s)

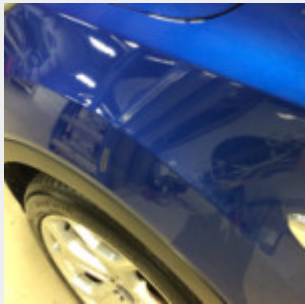
Aile avant gauche	Mineur	Égratignure(s)

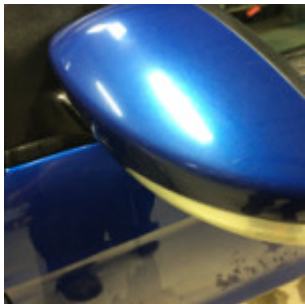
Rétroviseur gauche	Mineur	Égratignure(s)

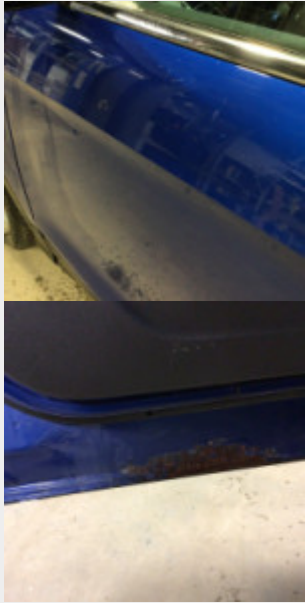
Section	Niveau de dommage	Types de dommage	Détails	Photo
Porte avant gauche (section principale)	Majeur	Rouille, Égratignure(s)

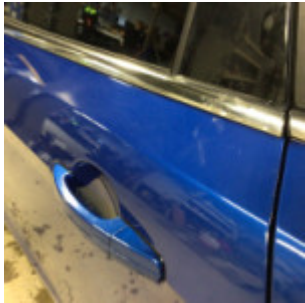
Porte arrière gauche (section principale)	Modéré	Rouille, Égratignure(s)

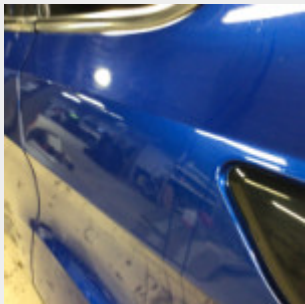
Aile arrière gauche	Mineur	Égratignure(s)

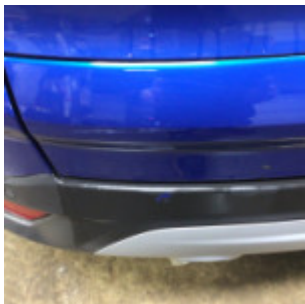
Pare-chocs arrière	Mineur	Égratignure(s)

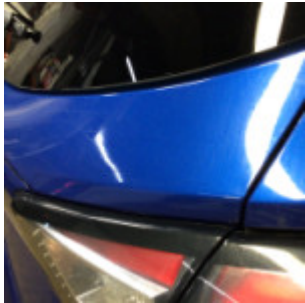
Section	Niveau de dommage	Types de dommage	Détails	Photo
Valise	Majeur	Éclat de peinture, Égratignure(s)		 
Aile arrière droite	Mineur	Égratignure(s)
