<b>Emplacement</b>	LÉVIS
<b>Type d'actif</b>	Automobile
<b>Marque / Modèle / Année</b>	GMC TERRAIN SLE 2017
<b>NIV</b>	2GKFLSEK1H6232685
<b>Odomètre</b>	75129 km
<b>Nombre de clés</b>	2

**Rapport de dommages**

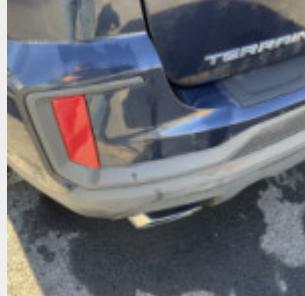
Section	Niveau de dommage	Types de dommage	Détails	Photo
Pare-chocs arrière	Mineur	Égratignure(s)

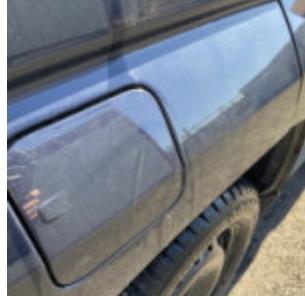
Aile arrière droite	Mineur	Égratignure(s)

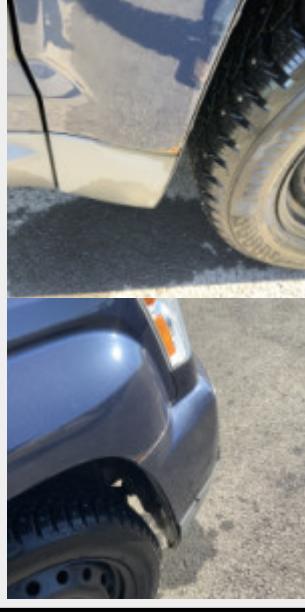
Aile avant droite	Modéré	Rouille, Égratignure(s)
