Emplacement	LÉVIS
Type d'actif	Caravane à sellette
Marque / Modèle / Année	FOREST RIVER INC WILDWOOD HERITAGE GLEN 372RD 2022
NIV	4X4FWBN22NV706292
Odomètre	
Nombre de clés	2

Rapport de dommages

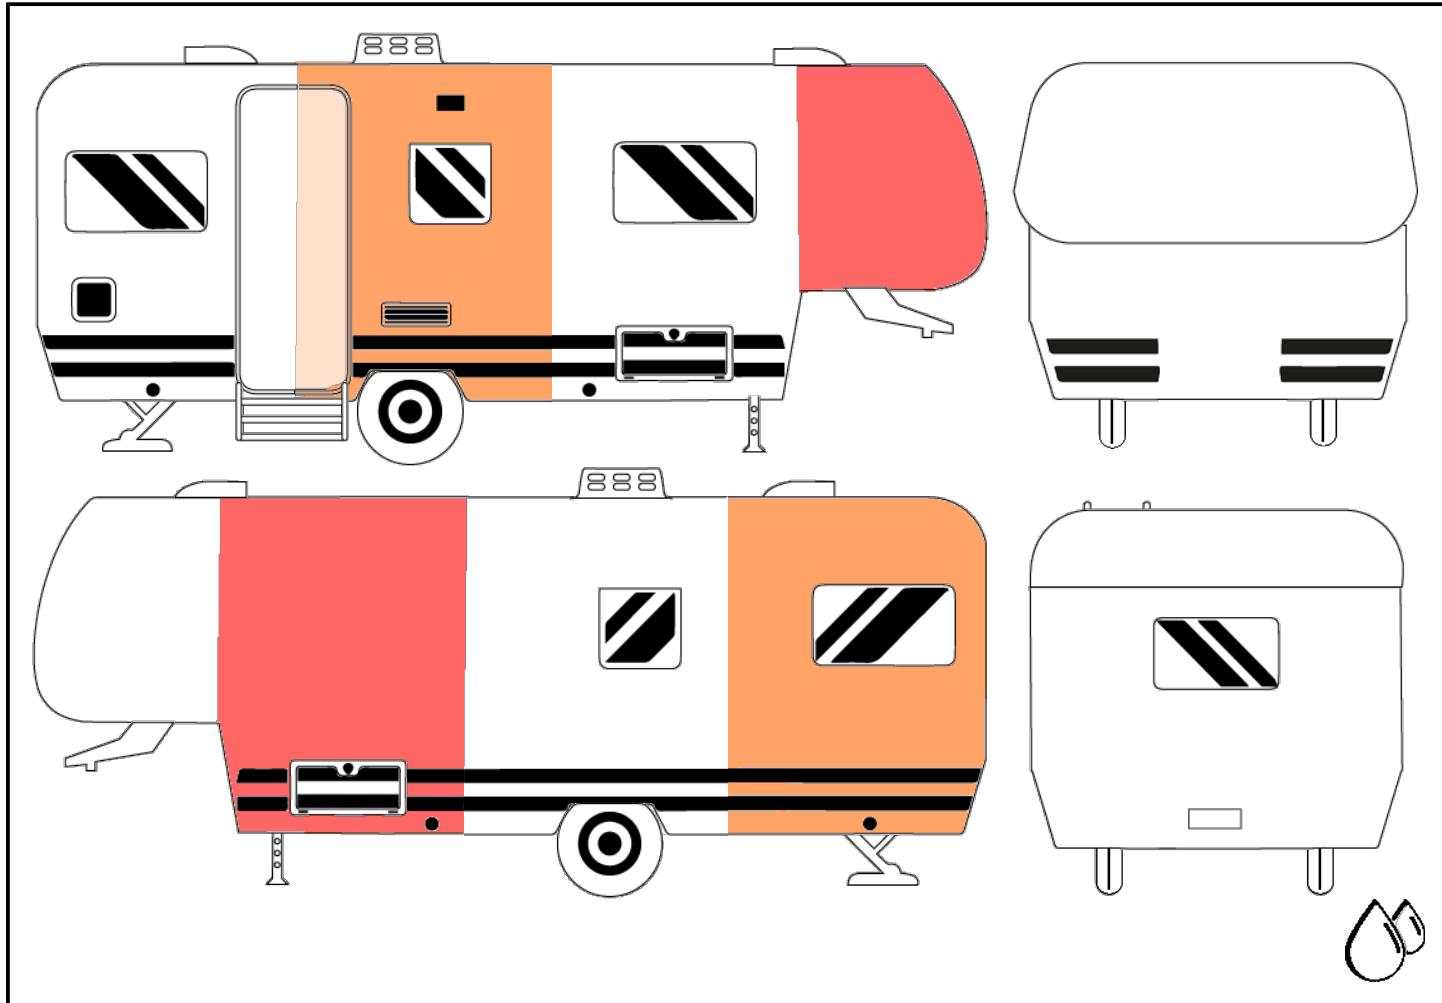
Section	Niveau de dommage	Types de dommage	Détails	Photo
Porte	Mineur	Bris

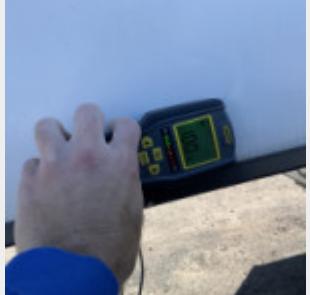
Section	Niveau de dommage	Types de dommage	Détails	Photo
Mur section gauche - côté gauche	Majeur	Mesure d'humidité des murs

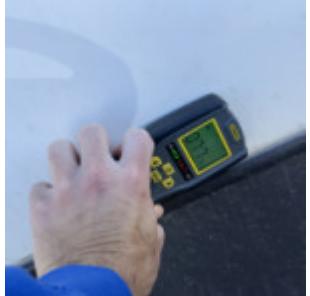
Mur arrière- côté gauche	Modéré	Mesure d'humidité des murs

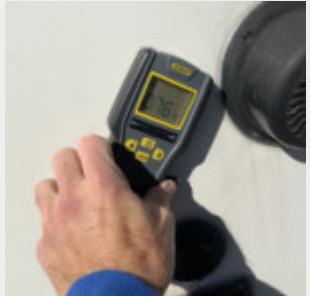
Section arrière - côté droite	Modéré	Mesure d'humidité des murs

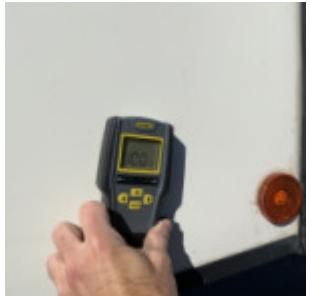
Section avant - côté droit	Majeur	Mesure d'humidité des murs
