<b>Emplacement</b>	BOISBRIAND
<b>Type d'actif</b>	Automobile
<b>Marque / Modèle / Année</b>	MAZDA CX-5 GX 2025
<b>NIV</b>	JM3KFBBL8S0543147
<b>Odomètre</b>	5618 km
<b>Nombre de clés</b>	1

<b>Déclaration</b>	accidenté majeur arrière droit
<b>Condition</b>	accidenté majeur arrière droit
<b>Moteur lors du démarrage</b>	Fonctionnel, mais a une défaillance
<b>Restrictions pour être apte à rouler</b>	Véhicule accidenté
<b>Moteur</b>	4 cylindres
<b>Carburant</b>	Essence
<b>Portes</b>	5 portes
<b>Transmission</b>	Automatique
<b>Entraînement</b>	Traction intégrale (AWD)
<b>Électrique</b>	Miroirs, Portes, Vitres
<b>Chauffant</b>	Sièges
<b>Technologie</b>	Caméra de recul, Régulateur de vitesse (cruise control)
<b>Toit</b>	-
<b>Intérieur</b>	Tissu
<b>Extérieur</b>	Aileron, Vitres teintées
<b>Pneus</b>	Hiver, Mags
<b>Climatisation</b>	Air climatisé

**Rapport de dommages**

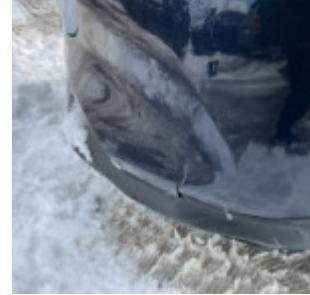
Section	Niveau de dommage	Types de dommage	Détails	Photo
Pare-chocs avant	Majeur	Besoin d'un remplacement

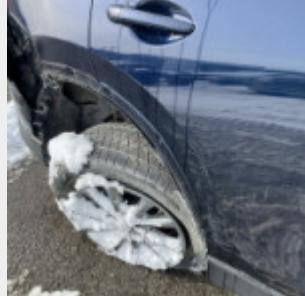
Section	Niveau de dommage	Types de dommage	Détails	Photo
Porte arrière droite (section principale)	Majeur	Bosse(s), Égratignure(s)

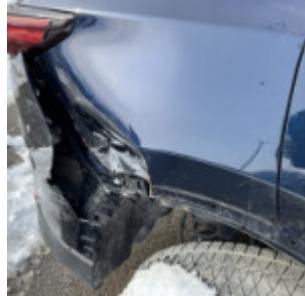
Aile arrière droite	Majeur	Besoin d'un remplacement

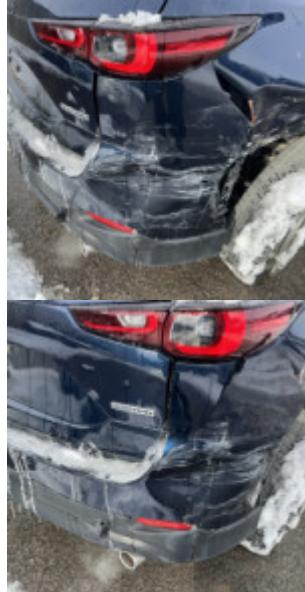
Pare-chocs arrière	Majeur	Besoin d'un remplacement
