Emplacement	LÉVIS
Type d'actif	Remorque utilitaire
Marque / Modèle / Année	CYNERGY CARGO GATOR 2024
NIV	55YBC1821RN053833
Odomètre	
Nombre de clés	0

Rapport de dommages

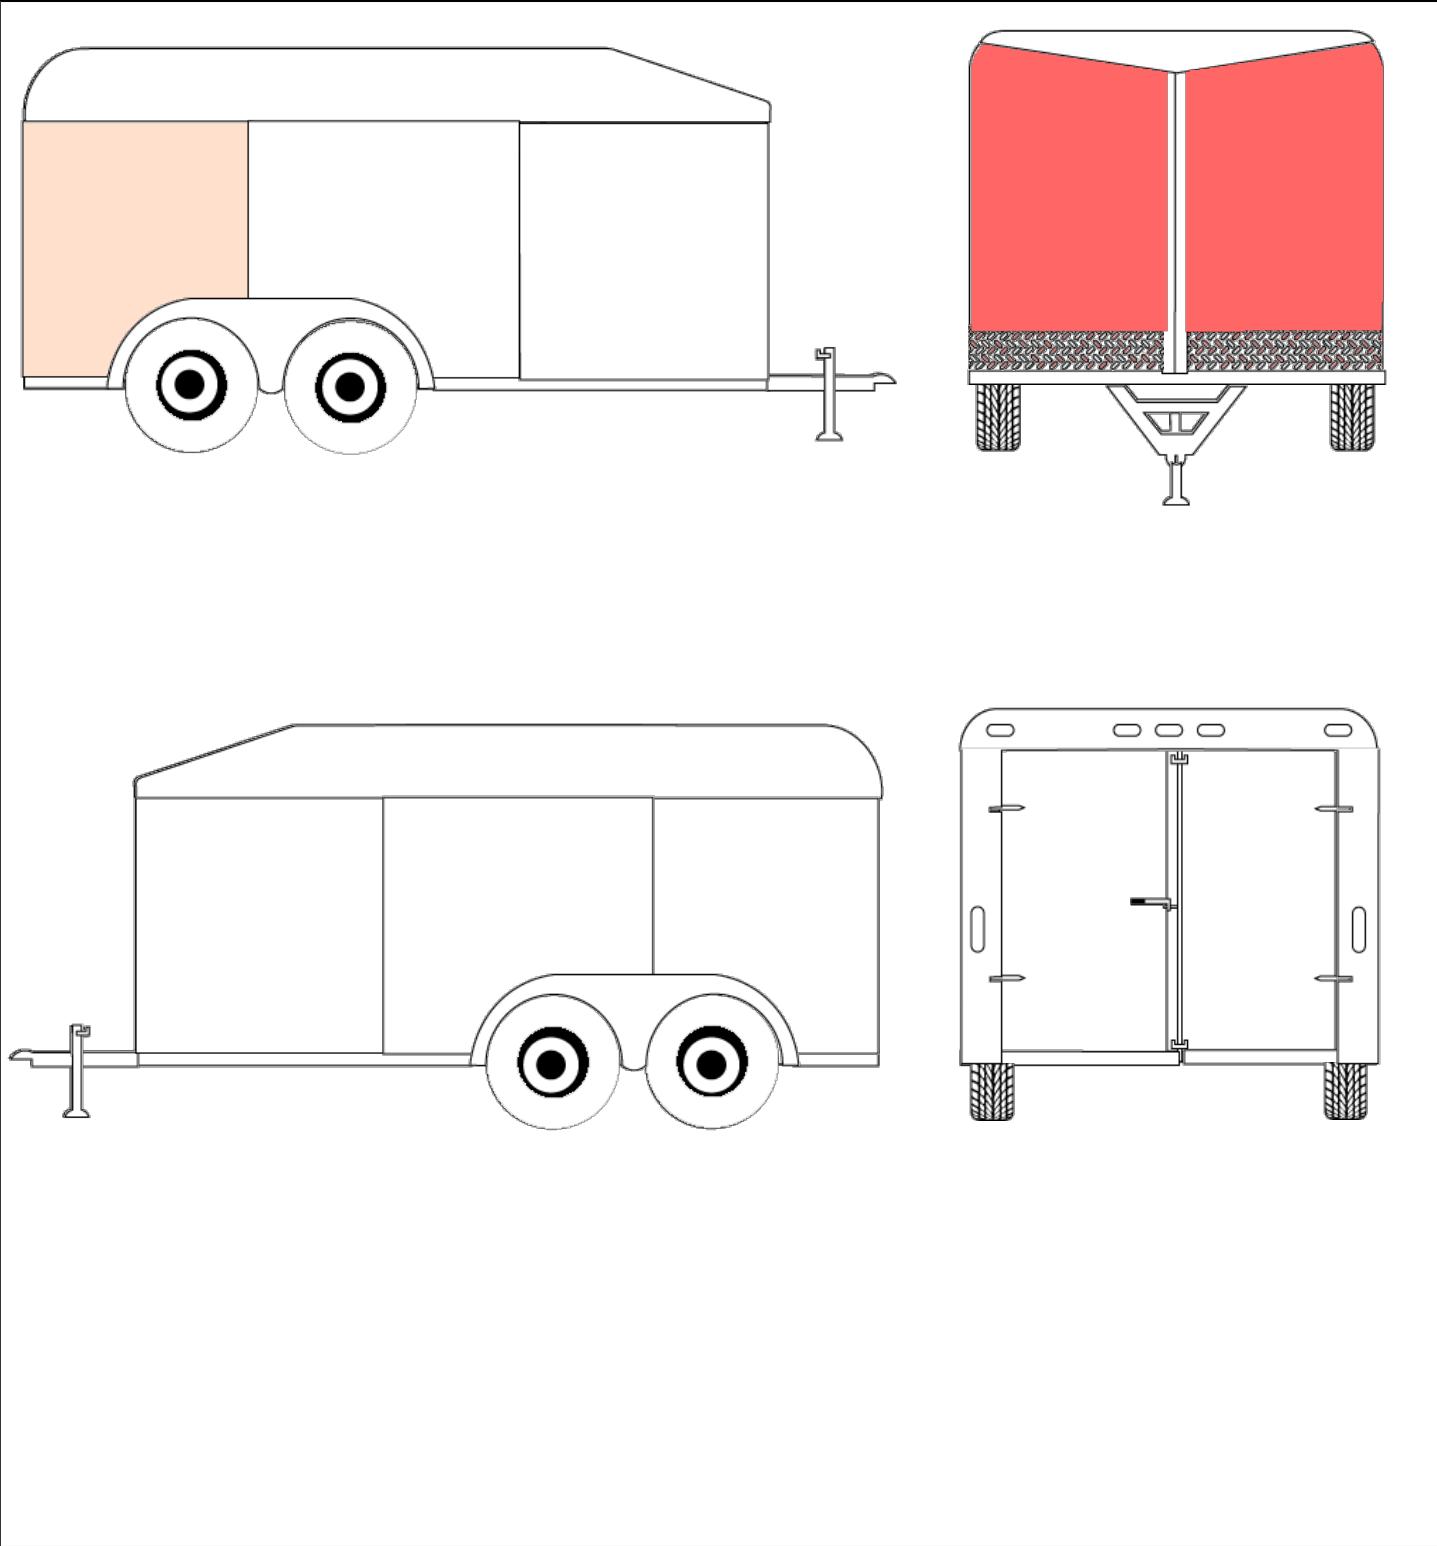
Section	Niveau de dommage	Types de dommage	Détails	Photo
Protège-roches	Majeur	Bris, Bosse(s)		
Panneau avant droite	Majeur	Bosse(s)

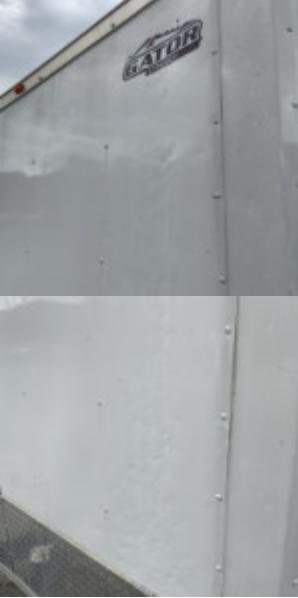
Section	Niveau de dommage	Types de dommage	Détails	Photo
Panneau avant gauche	Majeur	Bosse(s)
