| <b>Marque / Modèle / Année</b> | CAN-AM OUTLANDER XT 700 ROTAX 2023 |
| <b>NIV</b> | 3JB3PA546PJ000400 |

**Rapport de dommages**

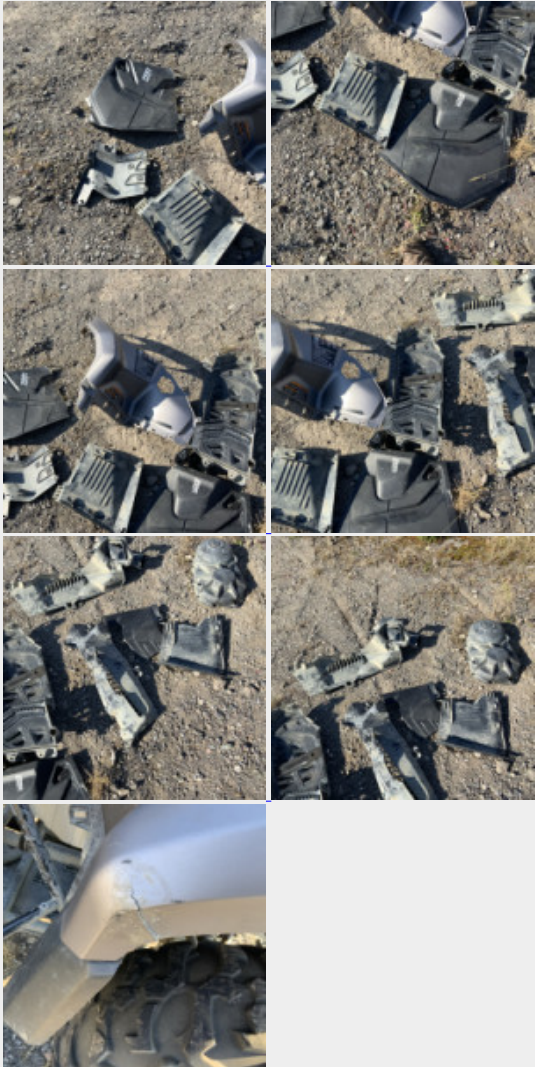
| Section | Niveau de dommage | Types de dommage | Détails | Photo |
|---|---|---|---|---|
| Carrosserie côté gauche | Modéré | Bris, Besoin d'un remplacement, Égratignure(s) | | |

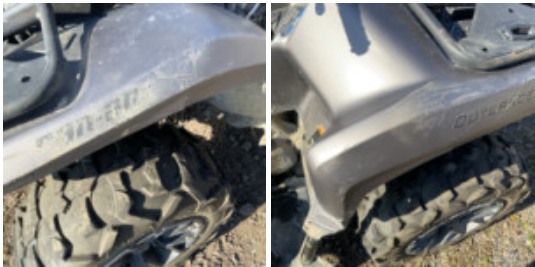
| Section | Niveau de dommage | Types de dommage | Détails | Photo |
|---|---|---|---|---|
| Carrosserie côté droite | Modéré | Égratignure(s) | | |
