Emplacement	BOISBRIAND
Type d'actif	Automobile
Marque / Modèle / Année	HONDA CIVIC TOURING 2019
NIV	2HGFC1F98KH101610
Odomètre	90341 km
Nombre de clés	1

Rapport de dommages

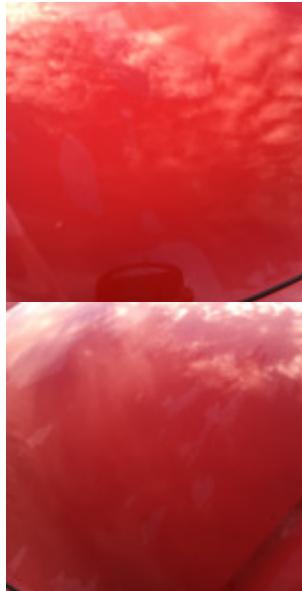
Section	Niveau de dommage	Types de dommage	Détails	Photo
Capot (centre)	Mineur	Éclat de peinture

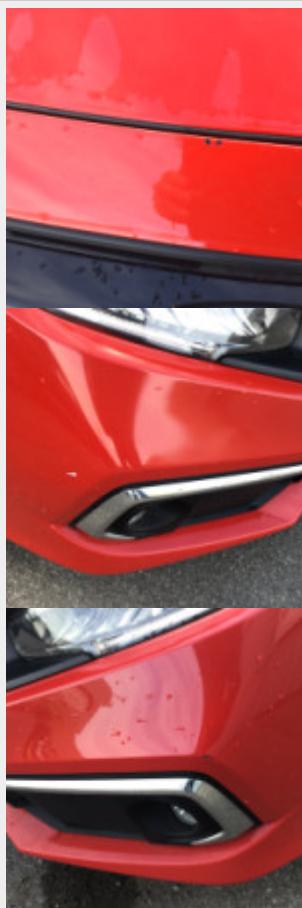
Pare-chocs avant	Majeur	Éclat de peinture, Égratignure(s)

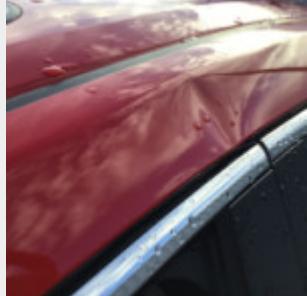
Haut des portes - côté gauche	Majeur	Bosse(s)

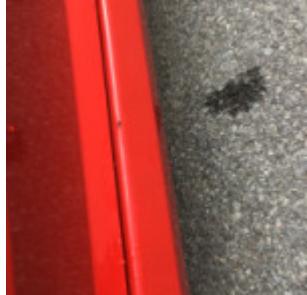
Jupe gauche	Modéré	Éclat de peinture

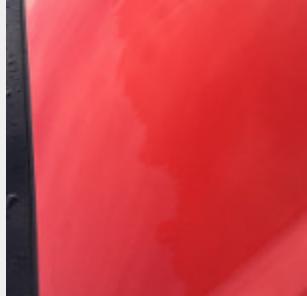
Valise	Mineur	Éclat de peinture

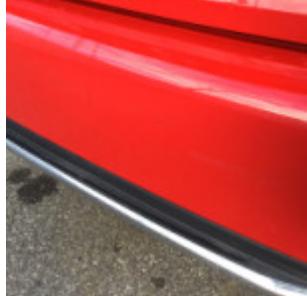
Section	Niveau de dommage	Types de dommage	Détails	Photo
Pare-chocs arrière	Mineur	Égratignure(s)

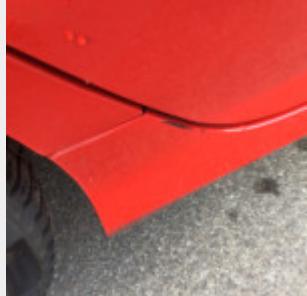
Jupe droite	Modéré	Égratignure(s)

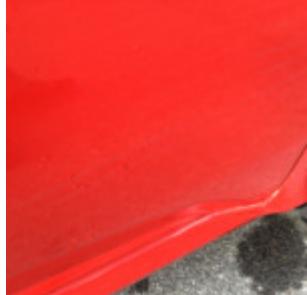
Porte avant droite (section principale)	Mineur	Éclat de peinture
