Emplacement	LÉVIS
Type d'actif	Automobile
Marque / Modèle / Année	SUBARU IMPREZA TOURING 2019
NIV	4S3GKAC63K3605548
Odomètre	113695 km
Nombre de clés	2

Rapport de dommages

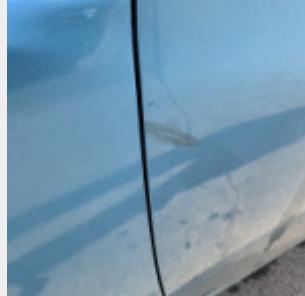
Section	Niveau de dommage	Types de dommage	Détails	Photo
Porte avant gauche (section principale)	Mineur	Retouche de peinture

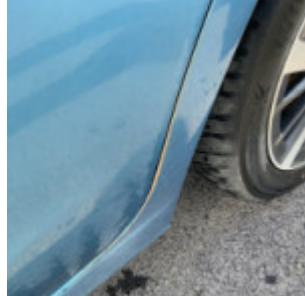
Porte arrière gauche (section principale)	Mineur	Rouille

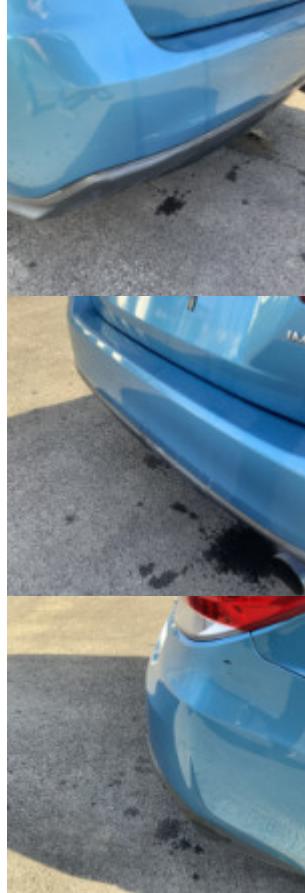
Section	Niveau de dommage	Types de dommage	Détails	Photo
Pare-chocs arrière	Mineur	Égratignure(s)

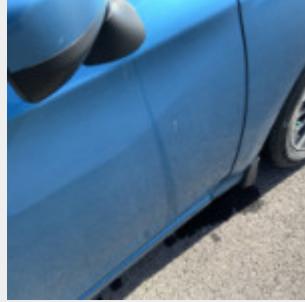
Porte avant droite (section principale)	Mineur	Égratignure(s)

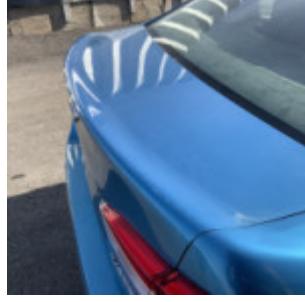
Valise	Mineur	Égratignure(s)
