**Emplacement** BOISBRIAND  
**Type d'actif** Automobile  
**Marque / Modèle / Année** HYUNDAI ACCENT SE 2017  
**NIV** KMHCT5AE3HU344126  
**Odomètre** 107807 km  
**Nombre de clés** 1

**Rapport de dommages**

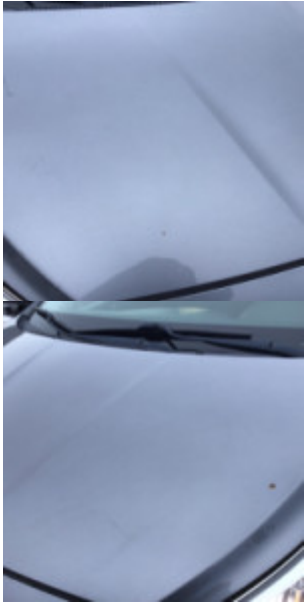
| Section | Niveau de<br>dommage | Types de dommage | Détails | Photo |
|---|---|---|---|---|
| Capot (centre) | Majeur | Éclat de peinture | | |

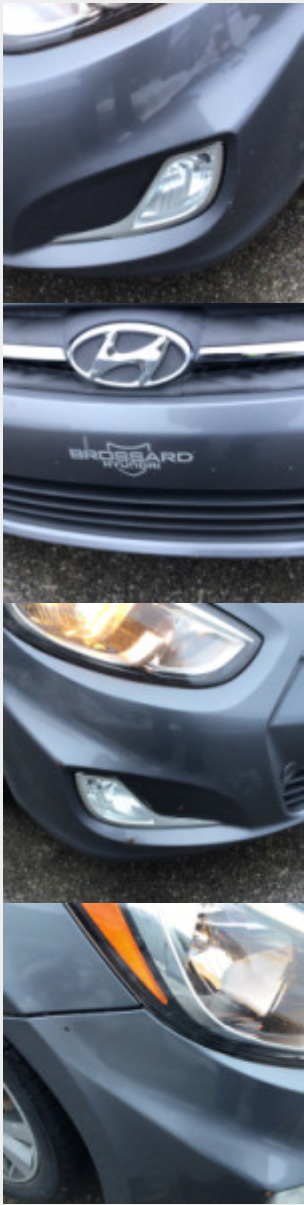
| Section | Niveau de dommage | Types de dommage | Détails | Photo |
|---|---|---|---|---|
| Pare-chocs avant | Majeur | Autre, Égratignure(s) | visé et trou | |

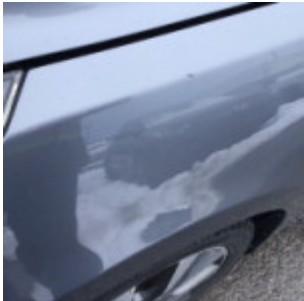
| Section | Niveau de dommage | Types de dommage | Détails | Photo |
|---|---|---|---|---|
| Aile avant gauche | Modéré | Égratignure(s) | | |

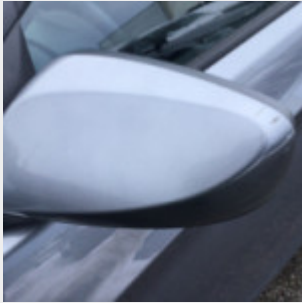
| Section | Niveau de dommage | Types de dommage | Détails | Photo |
|---|---|---|---|---|
| Rétroviseur gauche | Mineur | Égratignure(s) | | |

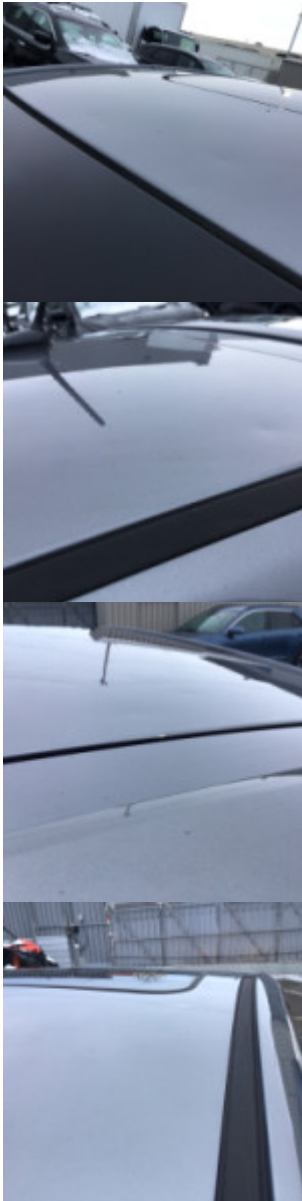
| Section | Niveau de dommage | Types de dommage | Détails | Photo |
|---|---|---|---|---|
| Toît | Majeur | Bosse(s) | plusieurs petites bosses | |

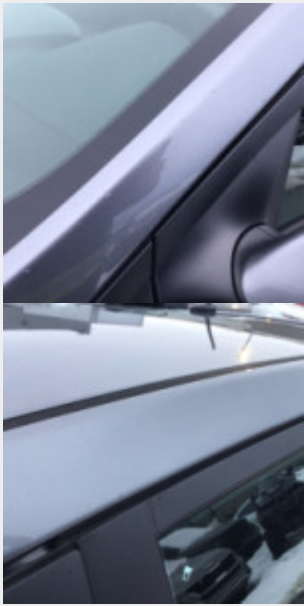
| Section | Niveau de dommage | Types de dommage | Détails | Photo |
|---|---|---|---|---|
| Haut des portes - côté gauche | Modéré | Égratignure(s) | | |

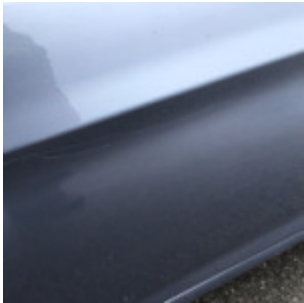
| Section | Niveau de dommage | Types de dommage | Détails | Photo |
|---|---|---|---|---|
| Porte avant gauche (section principale) | Majeur | Égratignure(s) | | |

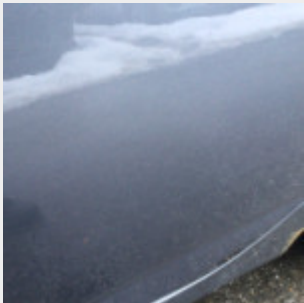
| Section | Niveau de dommage | Types de dommage | Détails | Photo |
|---|---|---|---|---|
| Porte arrière gauche (section principale) | Mineur | Égratignure(s) | | |

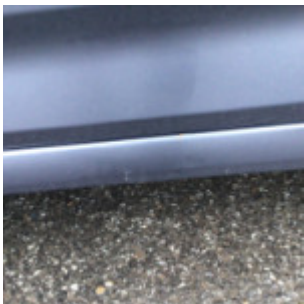
| Section | Niveau de dommage | Types de dommage | Détails | Photo |
|---|---|---|---|---|
| Jupe gauche | Majeur | Rouille | | |

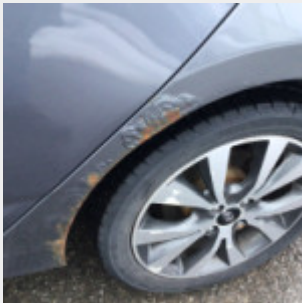
| Section | Niveau de dommage | Types de dommage | Détails | Photo |
|---|---|---|---|---|
| Aile arrière gauche | Majeur | Rouille, Égratignure(s) | | |

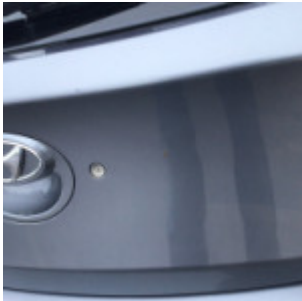
| Section | Niveau de dommage | Types de dommage | Détails | Photo |
|---|---|---|---|---|
| Arrière | Modéré | Rouille | | |

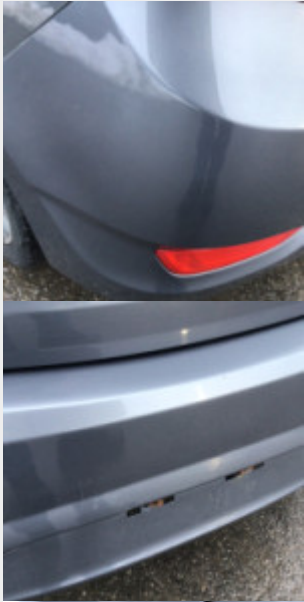
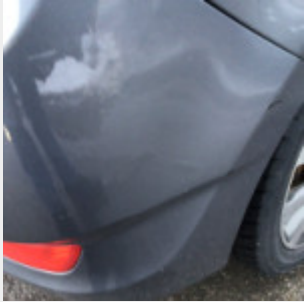
| Section | Niveau de dommage | Types de dommage | Détails | Photo |
|---|---|---|---|---|
| Pare-chocs arrière | Majeur | Égratignure(s) | | |

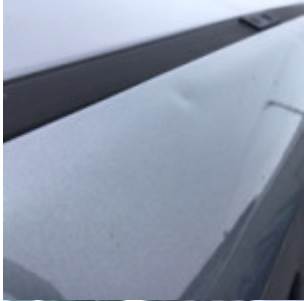
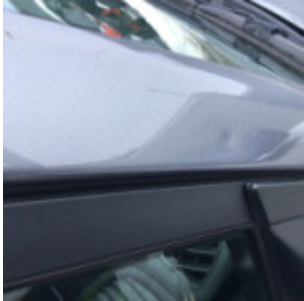
| Section | Niveau de dommage | Types de dommage | Détails | Photo |
|---|---|---|---|---|
| Haut de portes - côté droit | Majeur | Bosse(s) | plusieurs petites bosses | |

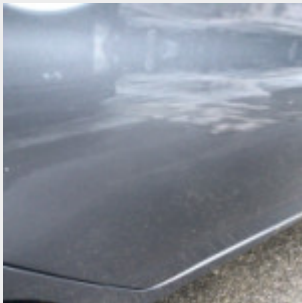
| Section | Niveau de dommage | Types de dommage | Détails | Photo |
|---|---|---|---|---|
| Porte arrière droite (section principale) | Majeur | Égratignure(s) | | |

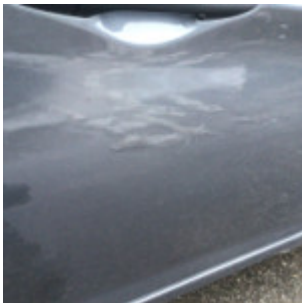
| Section | Niveau de dommage | Types de dommage | Détails | Photo |
|---|---|---|---|---|
| Porte avant droite (section principale) | Majeur | Égratignure(s) | | |

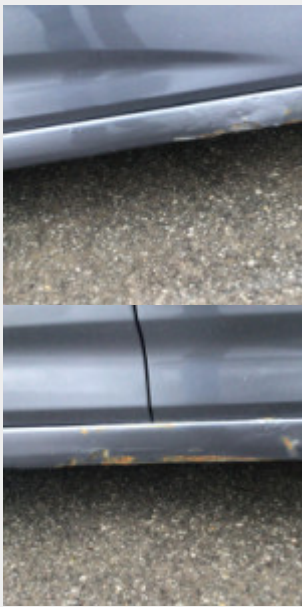
| Section | Niveau de dommage | Types de dommage | Détails | Photo |
|---|---|---|---|---|
| Jupe droite | Majeur | Rouille | | |

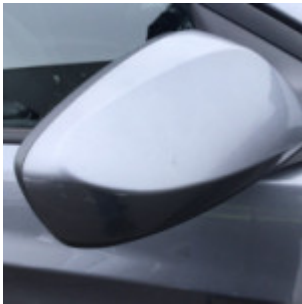
| Section | Niveau de dommage | Types de dommage | Détails | Photo |
|---|---|---|---|---|
| Rétroviseur droite | Mineur | Égratignure(s) | | |

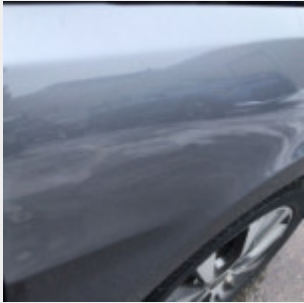
| Section | Niveau de dommage | Types de dommage | Détails | Photo |
|---|---|---|---|---|
| Aile avant droite | Mineur | Égratignure(s) | | |
