<b>Emplacement</b>	BOISBRIAND
<b>Type d'actif</b>	Automobile
<b>Marque / Modèle / Année</b>	HYUNDAI ELANTRA GL 2016
<b>NIV</b>	5NPDH4AE7GH791166
<b>Odomètre</b>	148893 km
<b>Nombre de clés</b>	1

**Rapport de dommages**

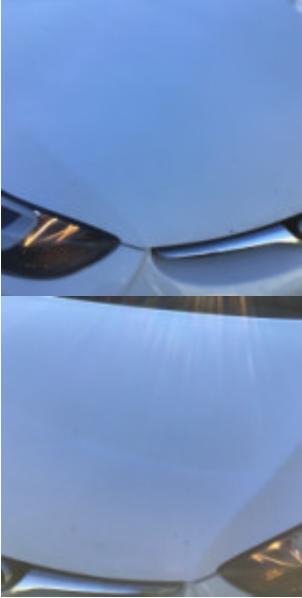
Section	Niveau de dommage	Types de dommage	Détails	Photo
Capot (centre)	Modéré	Éclat de peinture

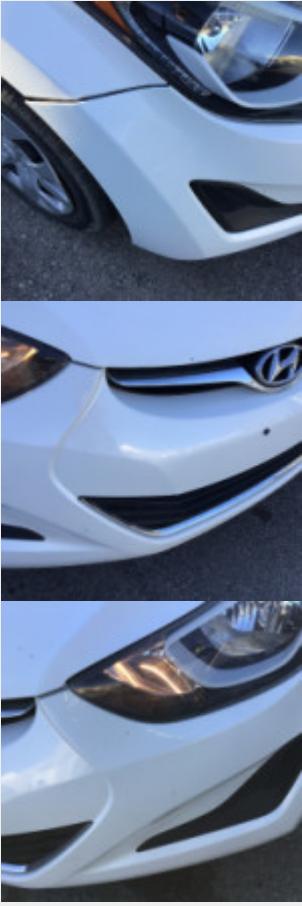
Pare-chocs avant	Modéré	Autre, Éclat de peinture, Égratignure(s)	DECROCHER COTE PASSAGER

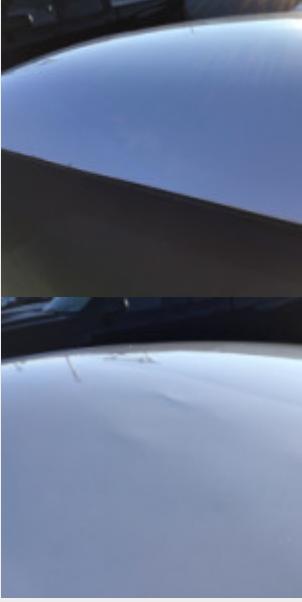
Toit	Majeur	Bosse(s), Éclat de peinture

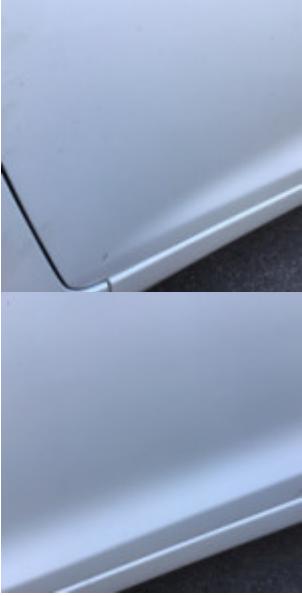
Porte avant gauche (section principale)	Modéré	Égratignure(s)
