**Emplacement** BOISBRIAND  
**Type d'actif** Automobile  
**Marque / Modèle / Année** TOYOTA GR SUPRA 3.0T 2023  
**NIV** WZ1DB0G0XPW060362  
**Odomètre** 21440 km  
**Nombre de clés** 1

**Rapport de dommages**

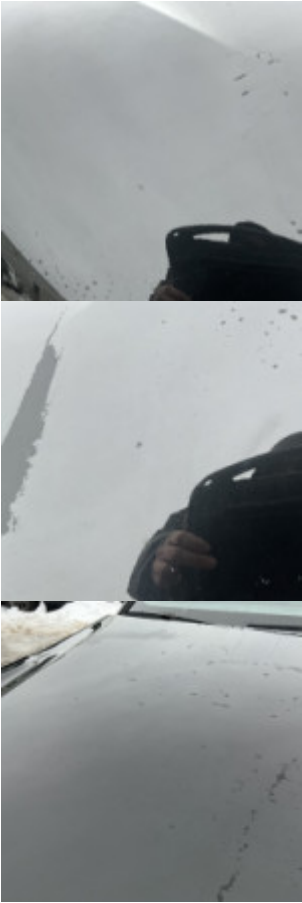
| Section | Niveau de dommage | Types de dommage | Détails | Photo |
|---|---|---|---|---|
| Capot (centre) | Mineur | Éclat de peinture, Égratignure(s) | | |

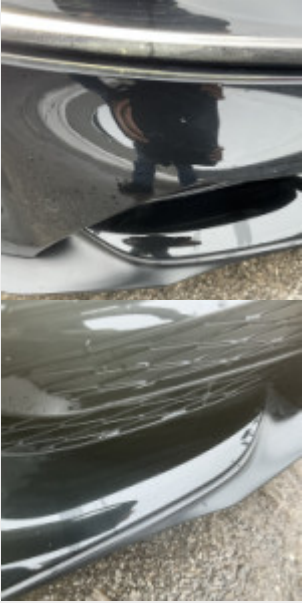
| Section | Niveau de dommage | Types de dommage | Détails | Photo |
|---|---|---|---|---|
| Pare-chocs avant | Mineur | Égratignure(s) | | |

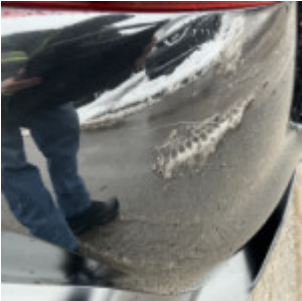
| Section | Niveau de dommage | Types de dommage | Détails | Photo |
|---|---|---|---|---|
| Pare-chocs arrière | Modéré | Égratignure(s) | | |
