<b>Emplacement</b>	LÉVIS
<b>Type d'actif</b>	Automobile
<b>Marque / Modèle / Année</b>	MAZDA CX-5 GS 2016
<b>NIV</b>	JM3KE4CY3G0806273
<b>Odomètre</b>	130731 km
<b>Nombre de clés</b>	1

**Rapport de dommages**

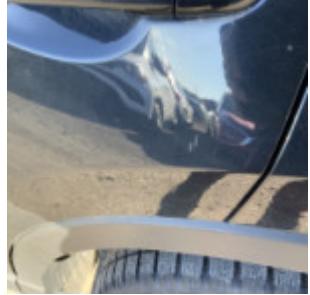
Section	Niveau de dommage	Types de dommage	Détails	Photo
Porte arrière gauche (section principale)	Mineur	Bosse(s), Égratignure(s)

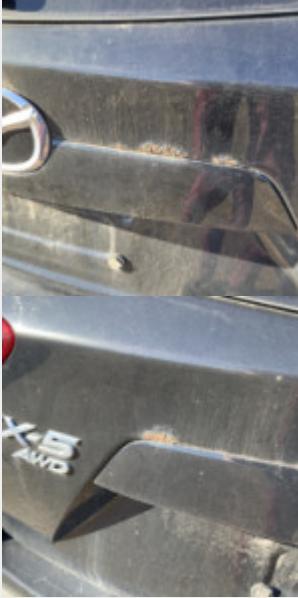
Section	Niveau de dommage	Types de dommage	Détails	Photo
Arrière	Majeur	Rouille
