**Emplacement** LÉVIS  
**Type d'actif** Automobile  
**Marque / Modèle / Année** KIA SPORTAGE LX 2017  
**NIV** KNDPM3AC3H7105776  
**Odomètre** 181842 km  
**Nombre de clés** 2

**Rapport de dommages**

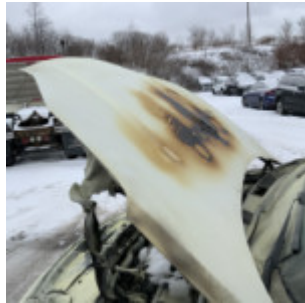
| Section | Niveau de dommage | Types de dommage | Détails | Photo |
|---|---|---|---|---|
| Capot (côté aile gauche) | Majeur | Besoin d'un remplacement,<br>Autre | | |

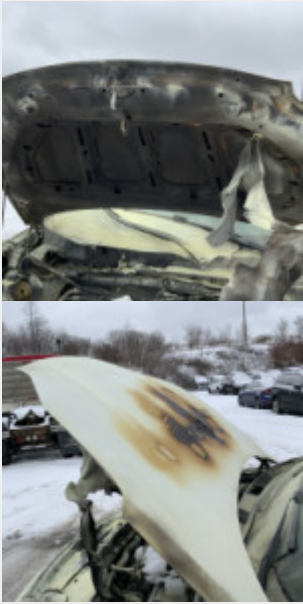
| Section | Niveau de dommage | Types de dommage | Détails | Photo |
|---|---|---|---|---|
| Capot (centre) | Majeur | Besoin d'un remplacement, Autre | brulée | |

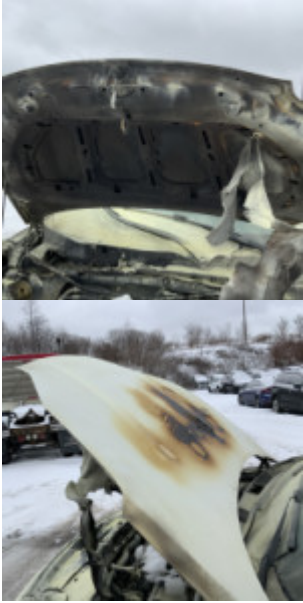
| Section | Niveau de dommage | Types de dommage | Détails | Photo |
|---|---|---|---|---|
| Capot (côté aile droite) | Majeur | Besoin d'un remplacement, Autre | | |

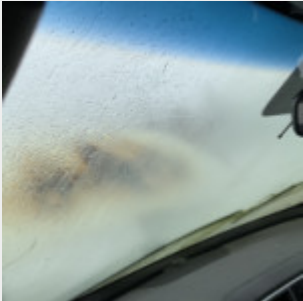
| Section | Niveau de dommage | Types de dommage | Détails | Photo |
|---|---|---|---|---|
| Pare-brise avant | Modéré | Bris | | |

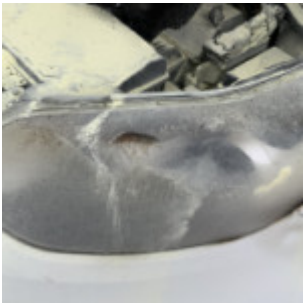
| Section | Niveau de dommage | Types de dommage | Détails | Photo |
|---|---|---|---|---|
| Phare avant gauche | Modéré | Autre | | |

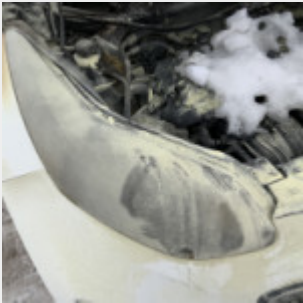
| Section | Niveau de dommage | Types de dommage | Détails | Photo |
|---|---|---|---|---|
| Phare avant droit | Modéré | Autre | | |

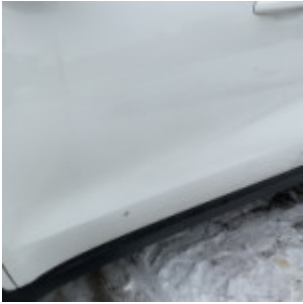
| Section | Niveau de dommage | Types de dommage | Détails | Photo |
|---|---|---|---|---|
| Porte avant gauche (section principale) | Mineur | Éclat de peinture, Égratignure(s) | | |

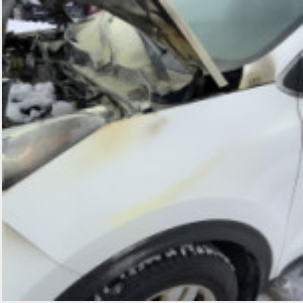
| Section | Niveau de dommage | Types de dommage | Détails | Photo |
|---|---|---|---|---|
| Aile avant gauche | Modéré | Autre | | |

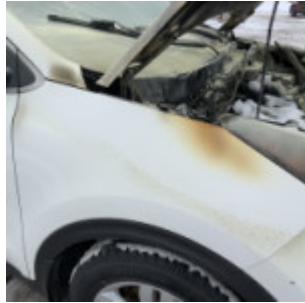
| Section | Niveau de dommage | Types de dommage | Détails | Photo |
|---|---|---|---|---|
| Aile avant droite | Modéré | Autre | | |
