| Marque / Modèle / Année | CAN-AM SPYDER RT SE5 2010 |

Rapport de dommages

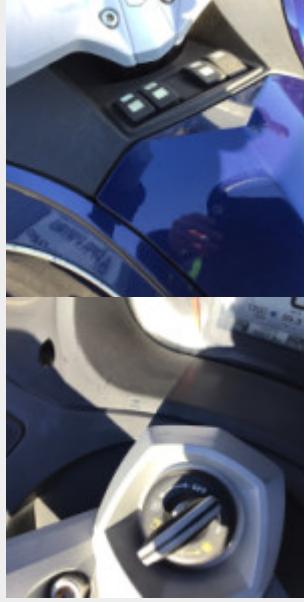
| Section | Niveau de dommage | Types de dommage | Détails | Photo |
|---|---|---|---|--|
| Carrosserie | Mineur | Égratignure(s) | | |
