**Emplacement** BOISBRIAND  
**Type d'actif** Automobile  
**Marque / Modèle / Année** MAZDA MAZDA3 GT 2016  
**NIV** JM1BM1W39G1286424  
**Odomètre** 109744 km  
**Nombre de clés** 1

**Déclaration** Moteur ne démarre pas.  
Plusieurs témoins allumés dans le tableau de bord

**Rapport de dommages**

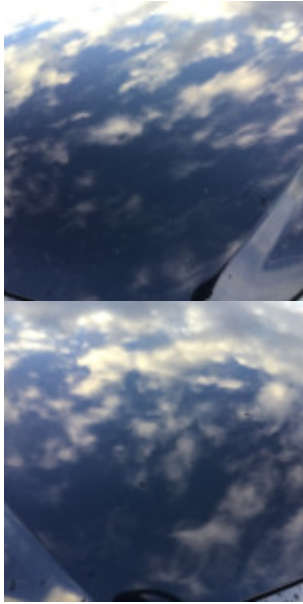
| Section | Niveau de dommage | Types de dommage | Détails | Photo |
|---|---|---|---|---|
| Capot (centre) | Majeur | Éclat de peinture | | |

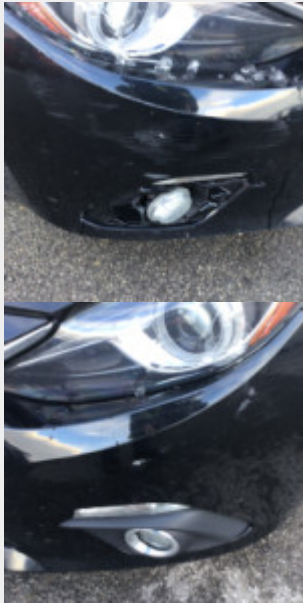
| Section | Niveau de dommage | Types de dommage | Détails | Photo |
|---|---|---|---|---|
| Pare-chocs avant | Majeur | Bris, Besoin d'un remplacement, Éclat de peinture, Égratignure(s) | | |

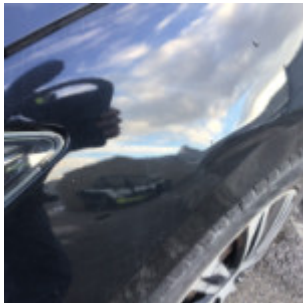
| Section | Niveau de dommage | Types de dommage | Détails | Photo |
|---|---|---|---|---|
| Aile avant gauche | Majeur | Bosse(s) | | |

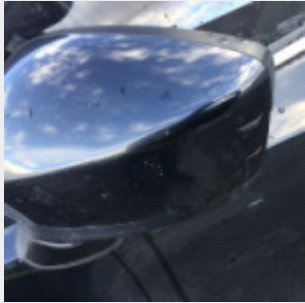
| Section | Niveau de dommage | Types de dommage | Détails | Photo |
|---|---|---|---|---|
| Rétroviseur gauche | Modéré | Éclat de peinture, Égratignure(s) | | |

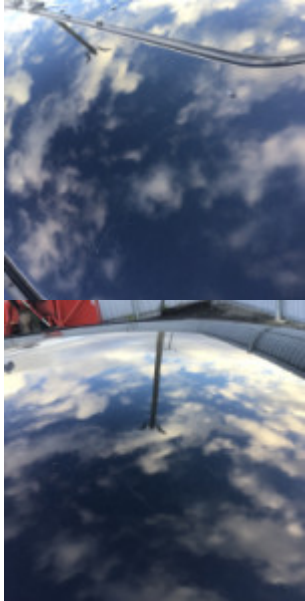
| Section | Niveau de dommage | Types de dommage | Détails | Photo |
|---|---|---|---|---|
| Toît | Modéré | Éclat de peinture, Égratignure(s) | | |

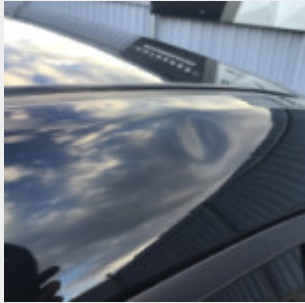
| Section | Niveau de dommage | Types de dommage | Détails | Photo |
|---|---|---|---|---|
| Haut des portes - côté gauche | Majeur | Bosse(s) | | |

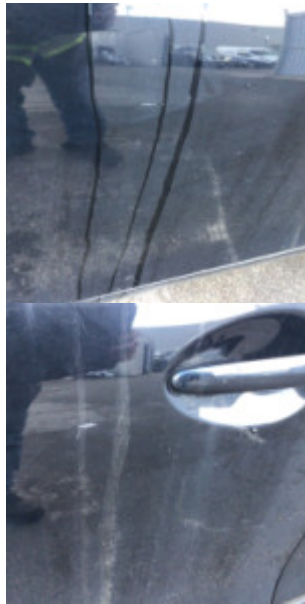
| Section | Niveau de dommage | Types de dommage | Détails | Photo |
|---|---|---|---|---|
| Porte avant gauche (section principale) | Majeur | Éclat de peinture, Égratignure(s) | | |

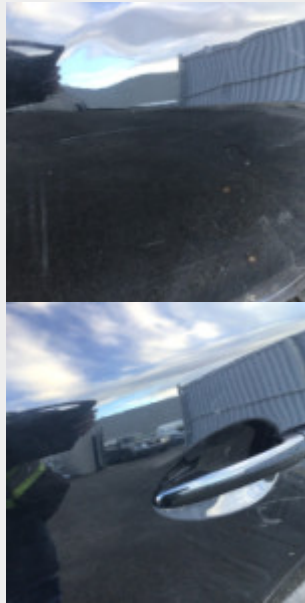
| Section | Niveau de dommage | Types de dommage | Détails | Photo |
|---|---|---|---|---|
| Porte arrière gauche (section principale) | Majeur | Égratignure(s) | | |

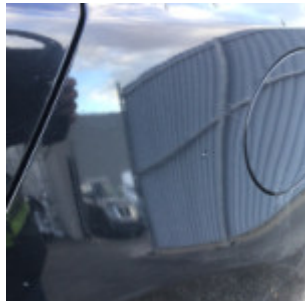
| Section | Niveau de dommage | Types de dommage | Détails | Photo |
|---|---|---|---|---|
| Aile arrière gauche | Mineur | Égratignure(s) | | |

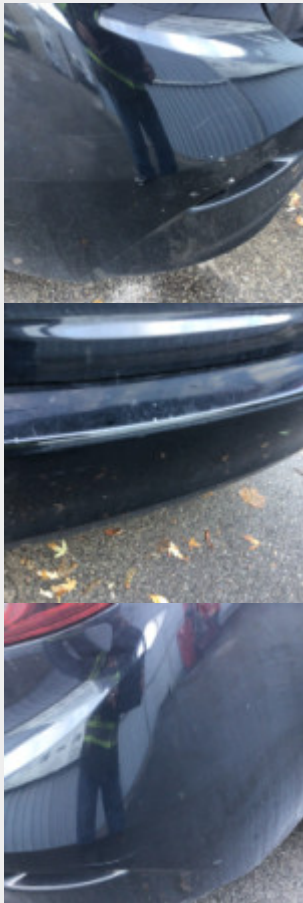
| Section | Niveau de dommage | Types de dommage | Détails | Photo |
|---|---|---|---|---|
| Pare-chocs arrière | Majeur | Égratignure(s) | | |

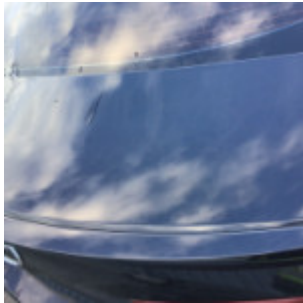
| Section | Niveau de dommage | Types de dommage | Détails | Photo |
|---|---|---|---|---|
| Valise | Mineur | Égratignure(s) | | |

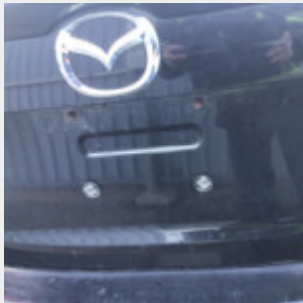
| Section | Niveau de dommage | Types de dommage | Détails | Photo |
|---|---|---|---|---|
| Arrière | Mineur | Égratignure(s) | | |

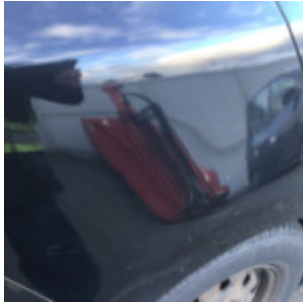
| Section | Niveau de dommage | Types de dommage | Détails | Photo |
|---|---|---|---|---|
| Aile arrière droite | Mineur | Éclat de peinture, Égratignure(s) | | |

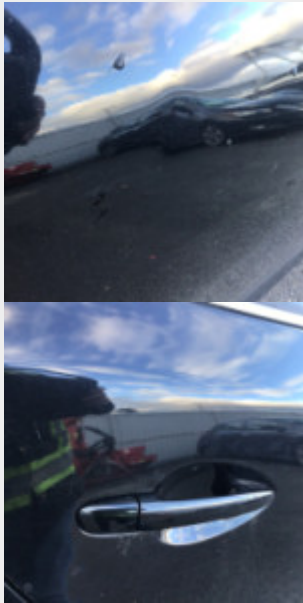
| Section | Niveau de dommage | Types de dommage | Détails | Photo |
|---|---|---|---|---|
| Porte arrière droite (section principale) | Modéré | Bosse(s), Égratignure(s) | | |

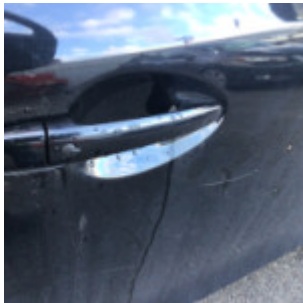
| Section | Niveau de dommage | Types de dommage | Détails | Photo |
|---|---|---|---|---|
| Porte avant droite (section principale) | Majeur | Éclat de peinture, Égratignure(s) | | |

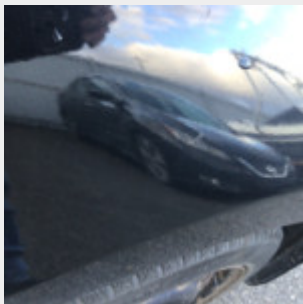
| Section | Niveau de dommage | Types de dommage | Détails | Photo |
|---|---|---|---|---|
| Aile avant droite | Modéré | Éclat de peinture, Égratignure(s) | | |

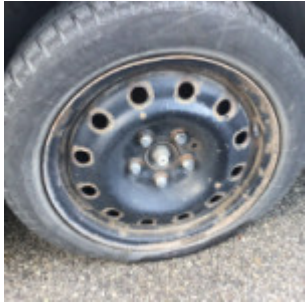
| Section | Niveau de dommage | Types de dommage | Détails | Photo |
|---|---|---|---|---|
| Pneu avant droit | Majeur | Autre | dégonfle | |

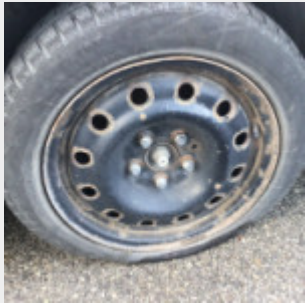
| Section | Niveau de dommage | Types de dommage | Détails | Photo |
|---|---|---|---|---|
| Jante avant droite | Majeur | Rouille | | |

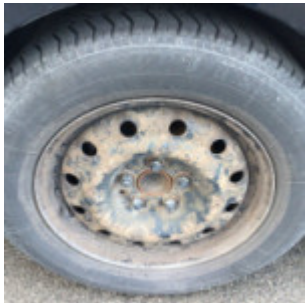
| Section | Niveau de dommage | Types de dommage | Détails | Photo |
|---|---|---|---|---|
| Jante arrière droite | Majeur | Rouille | | |

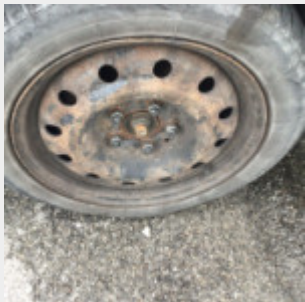
| Section | Niveau de dommage | Types de dommage | Détails | Photo |
|---|---|---|---|---|
| Jante avant gauche | Majeur | Rouille | | |

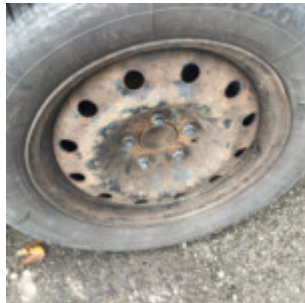
| Section | Niveau de dommage | Types de dommage | Détails | Photo |
|---|---|---|---|---|
| Jante arrière gauche | Majeur | Rouille | | |
