<b>Emplacement</b>	BOISBRIAND
<b>Type d'actif</b>	Automobile
<b>Marque / Modèle / Année</b>	MAZDA CX-5 GS 2021
<b>NIV</b>	JM3KFBCMXM0115980
<b>Odomètre</b>	134136 km
<b>Nombre de clés</b>	2

**Rapport de dommages**

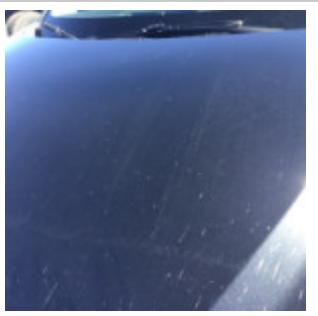
Section	Niveau de dommage	Types de dommage	Détails	Photo
Capot (centre)	Mineur	Égratignure(s)

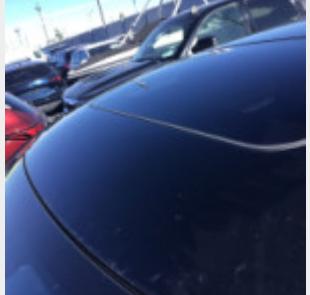
Section	Niveau de dommage	Types de dommage	Détails	Photo
Toît	Mineur	Éclat de peinture

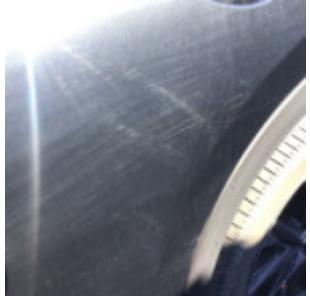
Porte arrière gauche (section principale)	Mineur	Égratignure(s)

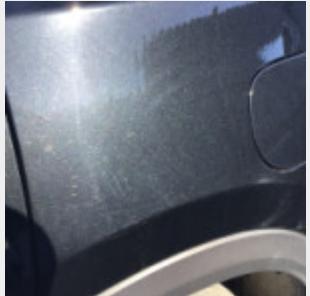
Aile arrière gauche	Mineur	Égratignure(s)

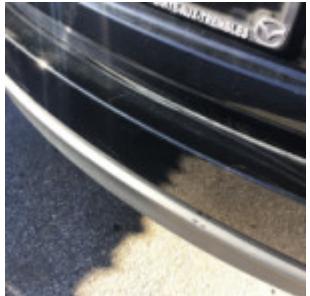
Pare-chocs arrière	Modéré	Égratignure(s)

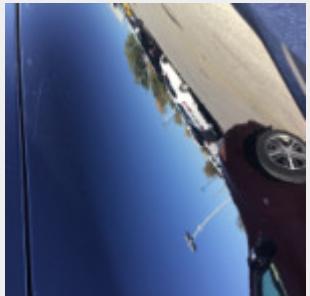
Aile avant droite	Mineur	Égratignure(s)
