<b>Emplacement</b>	BOISBRIAND
<b>Type d'actif</b>	Automobile
<b>Marque / Modèle / Année</b>	HONDA CIVIC LX 2015
<b>NIV</b>	2HGFB2E56FH038861
<b>Odomètre</b>	123430 km
<b>Nombre de clés</b>	2

**Rapport de dommages**

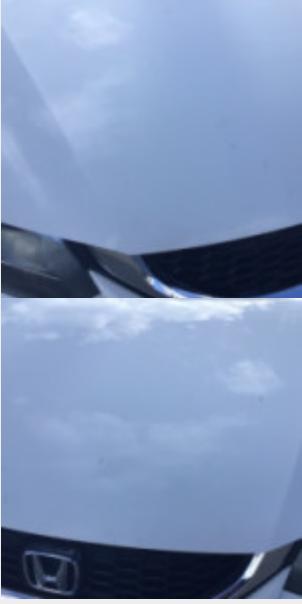
Capot (centre)	Modéré	Éclat de peinture

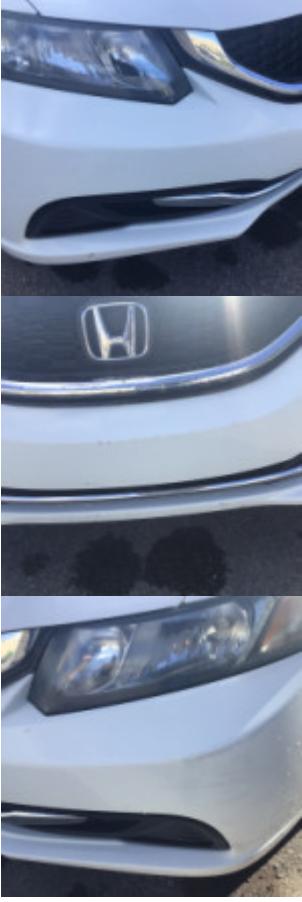
Section	Niveau de dommage	Types de dommage	Détails	Photo
Pare-chocs avant	Modéré	Éclat de peinture, Égratignure(s)

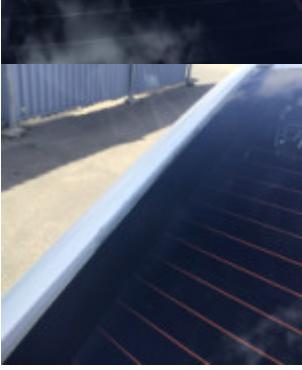
Section	Niveau de dommage	Types de dommage	Détails	Photo
Haut des portes - côté gauche	Majeur	Autre, Éclat de peinture	chaque cote vitre

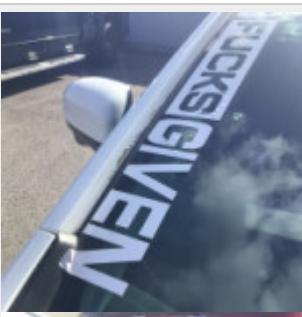
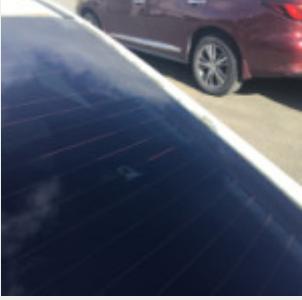
Haut de portes - côté droit	Majeur	Autre, Éclat de peinture	chaque cote vitre

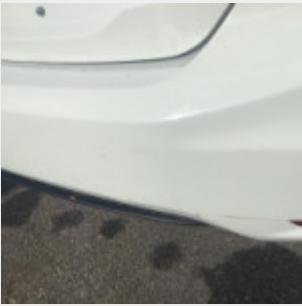
Pare-chocs arrière	Mineur	Éclat de peinture, Égratignure(s)
