| <b>Marque / Modèle / Année</b> | FORD ESCAPE SE 2017 |
| <b>NIV</b> | 1FMCU9GD9HUC39920 |

**Rapport de dommages**

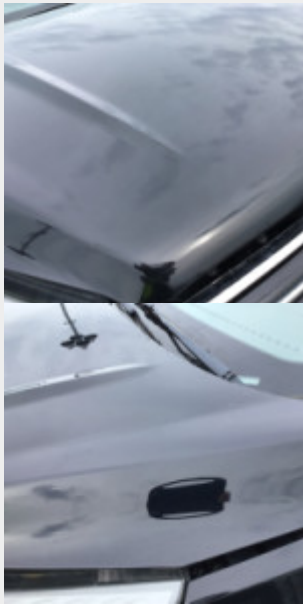
| Section | Niveau de dommage | Types de dommage | Détails | Photo |
|---|---|---|---|--|
| Capot (centre) | Modéré | Éclat de peinture, Égratignure(s) | | |

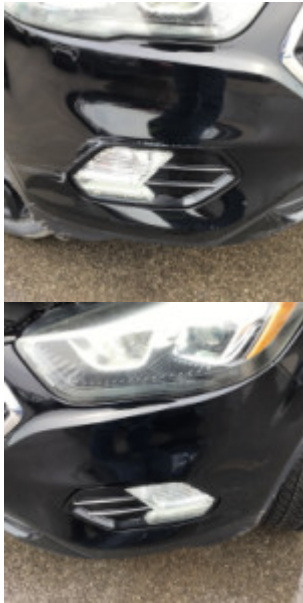
| Section | Niveau de dommage | Types de dommage | Détails | Photo |
|---|---|---|---|--|
| Pare-chocs avant | Majeur | Éclat de peinture, Égratignure(s) | | |

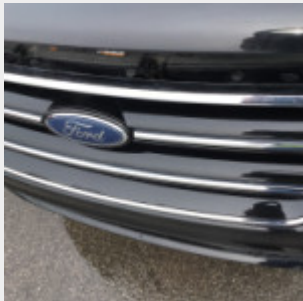
| Section | Niveau de dommage | Types de dommage | Détails | Photo |
|---|---|---|---|--|
| Grille avant | Majeur | Égratignure(s) | | |

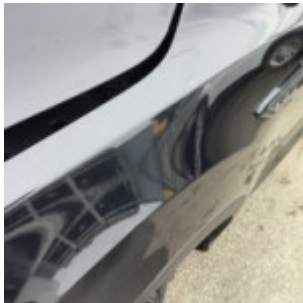
| Section | Niveau de dommage | Types de dommage | Détails | Photo |
|---|---|---|---|--|
| Aile avant gauche | Majeur | Égratignure(s) | | |

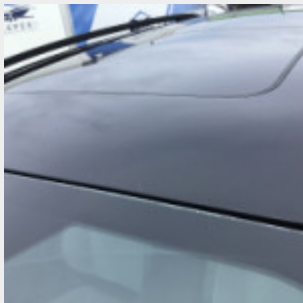
| Section | Niveau de dommage | Types de dommage | Détails | Photo |
|---|---|---|---|--|
| Toît | Majeur | Éclat de peinture, Égratignure(s) | | |

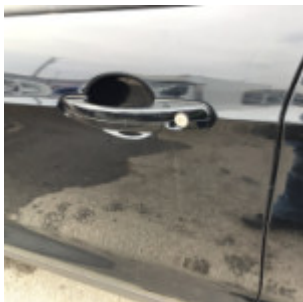
| Section | Niveau de dommage | Types de dommage | Détails | Photo |
|---|---|---|---|--|
| Porte avant gauche (section principale) | Majeur | Éclat de peinture | | |

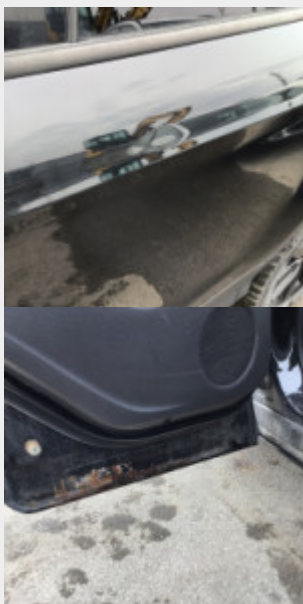
| Section | Niveau de dommage | Types de dommage | Détails | Photo |
|---|---|---|---|--|
| Porte arrière gauche (section principale) | Majeur | Rouille, Égratignure(s) | | |

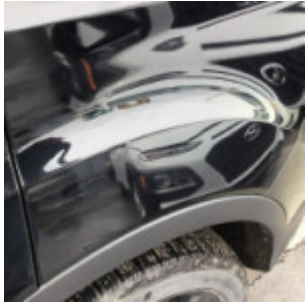
| Section | Niveau de dommage | Types de dommage | Détails | Photo |
|---|---|---|---|--|
| Aile arrière gauche | Majeur | Égratignure(s) | | |

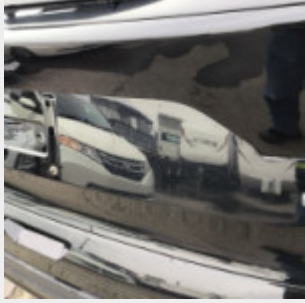
| Section | Niveau de dommage | Types de dommage | Détails | Photo |
|---|---|---|---|--|
| Arrière | Modéré | Éclat de peinture | | |

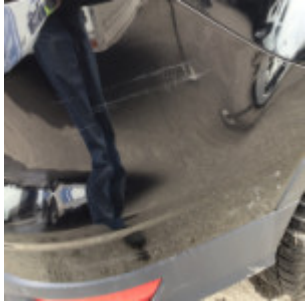
| Section | Niveau de dommage | Types de dommage | Détails | Photo |
|---|---|---|---|--|
| Pare-chocs arrière | Majeur | Égratignure(s) | | |

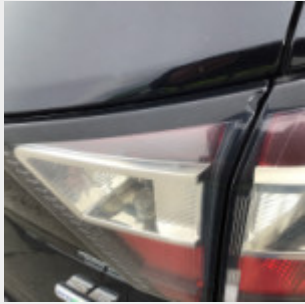
| Section | Niveau de dommage | Types de dommage | Détails | Photo |
|---|---|---|---|--|
| Feu arrière droit | Majeur | Bris | | |

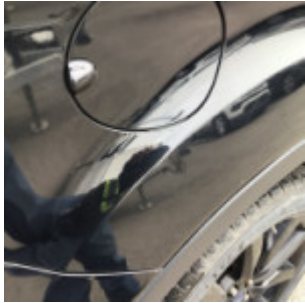
| Section | Niveau de dommage | Types de dommage | Détails | Photo |
|---|---|---|---|--|
| Aile arrière droite | Majeur | Égratignure(s) | | |

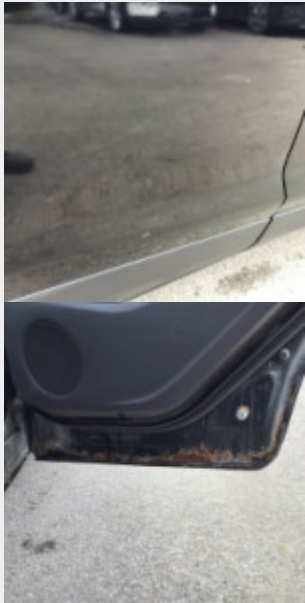
| Section | Niveau de dommage | Types de dommage | Détails | Photo |
|---|---|---|---|--|
| Porte arrière droite (section principale) | Majeur | Éclat de peinture, Rouille | | |

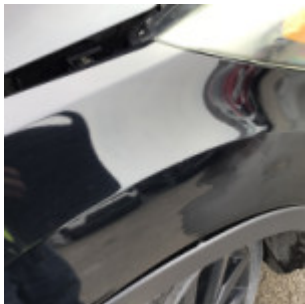
| Section | Niveau de dommage | Types de dommage | Détails | Photo |
|---|---|---|---|--|
| Aile avant droite | Modéré | Éclat de peinture | | |
