**Emplacement** BOISBRIAND  
**Type d'actif** Automobile  
**Marque / Modèle / Année** HYUNDAI SANTA FE XL PREMIUM 2018  
**NIV** KM8SNDHF9JU271459  
**Odomètre** 159749 km  
**Nombre de clés** 1

**Rapport de dommages**

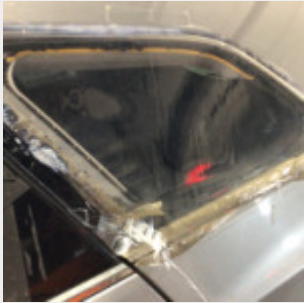
Section	Niveau de dommage	Types de dommage	Détails	Photo
Fenêtre arrière gauche	Majeur	Bris, Besoin d'un remplacement	la petite vitre au niveau de l'aile gauche

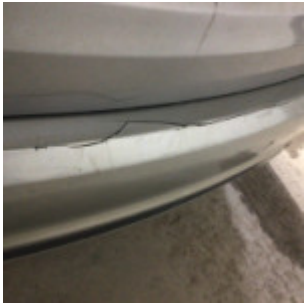
Pare-chocs arrière	Majeur	Bris

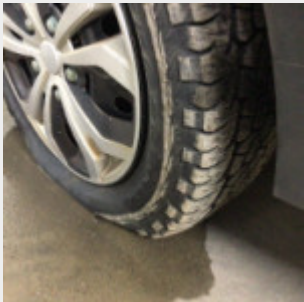
Pneu arrière droit	Majeur	Besoin d'un remplacement, Autre	dégonfle

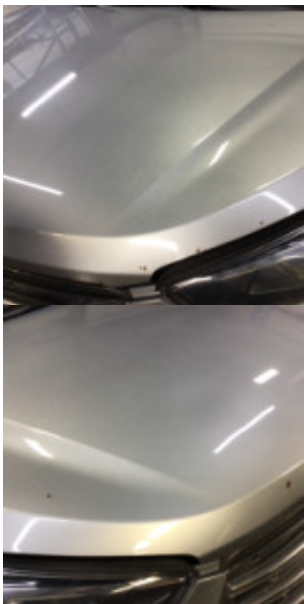
Capot (centre)	Majeur	Bosse(s), Éclat de peinture, Rouille, Égratignure(s)

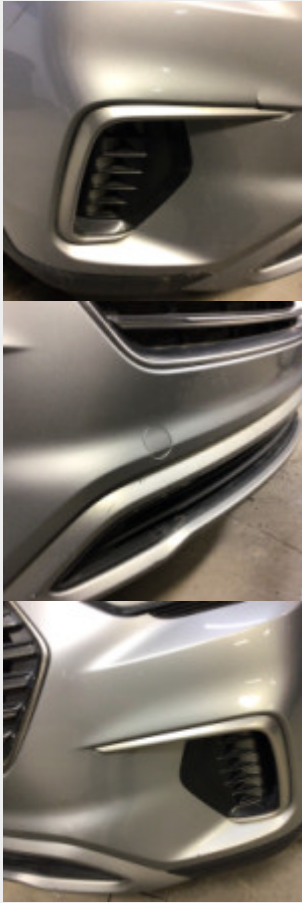
Section	Niveau de dommage	Types de dommage	Détails	Photo
Pare-chocs avant	Majeur	Bris, Éclat de peinture, Égratignure(s)

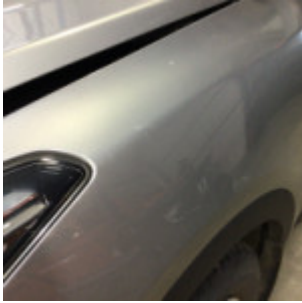
Aile avant gauche	Majeur	Éclat de peinture, Égratignure(s)

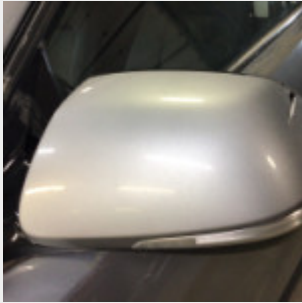
Rétroviseur gauche	Majeur	Bris

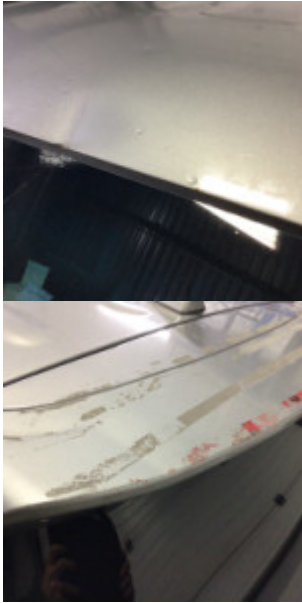
Section	Niveau de dommage	Types de dommage	Détails	Photo
Toît	Majeur	Bosse(s), Autre, Égratignure(s)	tape coller

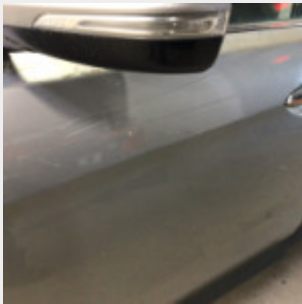
Porte avant gauche (section principale)	Majeur	Autre, Égratignure(s)	tape coller

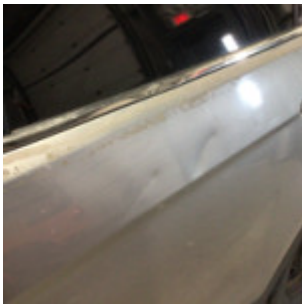
Porte arrière gauche (section principale)	Majeur	Bosse(s), Autre, Égratignure(s)	tape coller

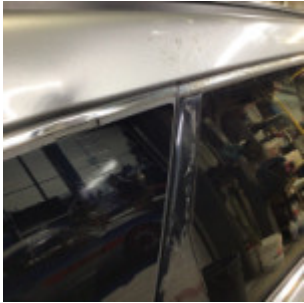
Section	Niveau de dommage	Types de dommage	Détails	Photo
Haut de portes - côté droit	Majeur	Bosse(s), Autre, Égratignure(s)	tape coller

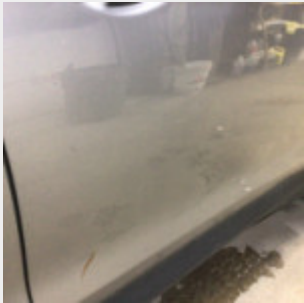
Porte avant droite (section principale)	Majeur	Rouille, Égratignure(s)
