**Emplacement** LÉVIS  
**Type d'actif** Automobile  
**Marque / Modèle / Année** JEEP PATRIOT SPORT 2017  
**NIV** 1C4NJRAB8HD178783  
**Odomètre** 184820 km  
**Nombre de clés** 1

**Rapport de dommages**

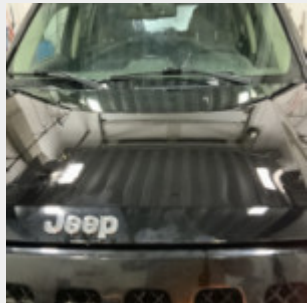
Section	Niveau de dommage	Types de dommage	Détails	Photo
Capot (centre)	Mineur	Éclat de peinture, Égratignure(s)

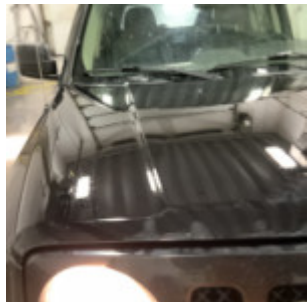
Capot (côté aile droite)	Mineur	Éclat de peinture, Égratignure(s)

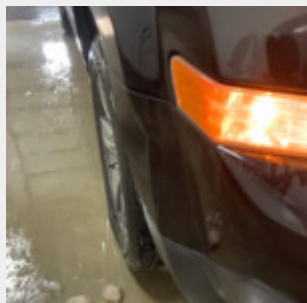
Pare-chocs avant	Modéré	Bosse(s), Égratignure(s)

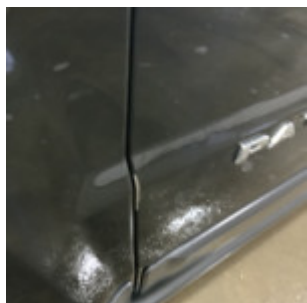
Porte avant gauche (section principale)	Modéré	Égratignure(s)

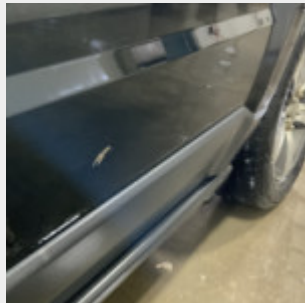
Section	Niveau de dommage	Types de dommage	Détails	Photo
Porte arrière gauche (section principale)	Modéré	Égratignure(s)

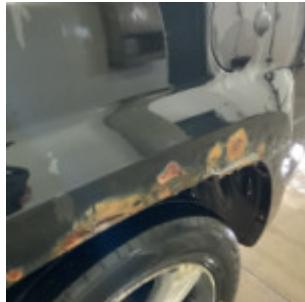
Aile arrière gauche	Modéré	Rouille

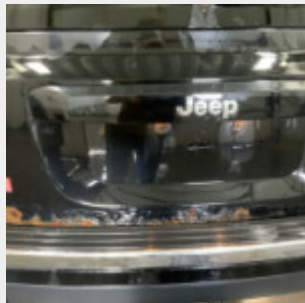
Arrière	Modéré	Rouille

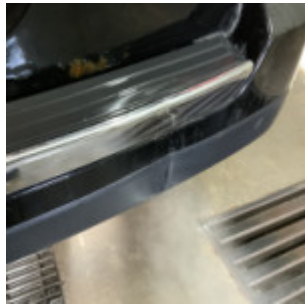
Pare-chocs arrière	Modéré	Bris, Bosse(s)

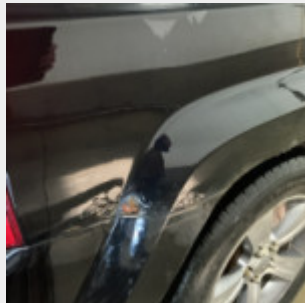
Section	Niveau de dommage	Types de dommage	Détails	Photo
Aile arrière droite	Modéré	Rouille

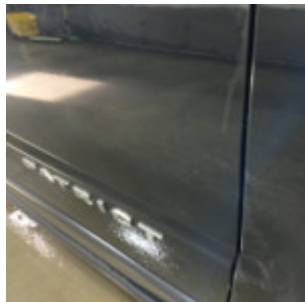
Porte avant droite (section principale)	Mineur	Égratignure(s)

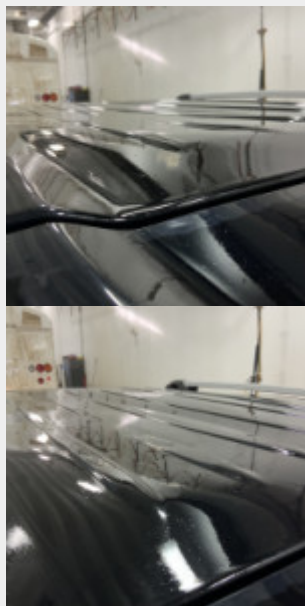
Toit	Modéré	Bosse(s)
