| <b>Marque / Modèle / Année</b> | SUBARU IMPREZA CONVENIENCE 2022 |
| <b>NIV</b> | 4S3GTAB6XN3709179 |

**Rapport de dommages**

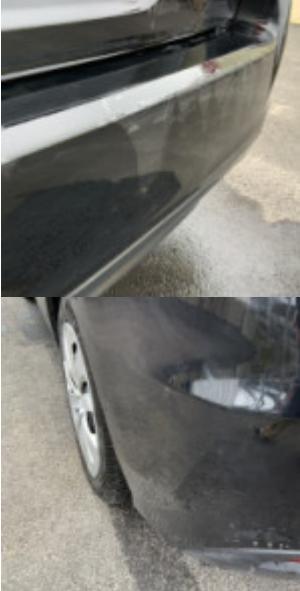
| Section | Niveau de dommage | Types de dommage | Détails | Photo |
|---|---|---|---|---|
| Pare-chocs arrière | Mineur | Égratignure(s) | | |

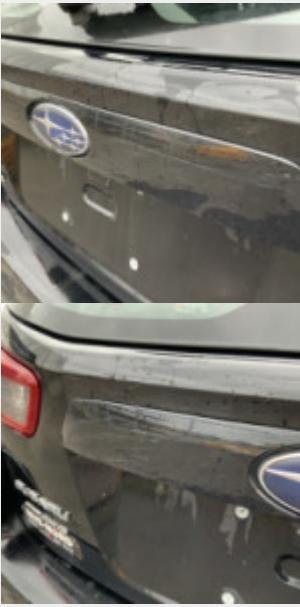
| Section | Niveau de dommage | Types de dommage | Détails | Photo |
|---|---|---|---|---|
| Arrière | Mineur | Égratignure(s) | | |
