<b>Emplacement</b>	BOISBRIAND
<b>Type d'actif</b>	Roulotte
<b>Marque / Modèle / Année</b>	FOREST RIVER WILDWOOD 4092BFL 2016
<b>NIV</b>	4X4TWDS24GM055789
<b>Odomètre</b>	
<b>Nombre de clés</b>	0

**Rapport de dommages**

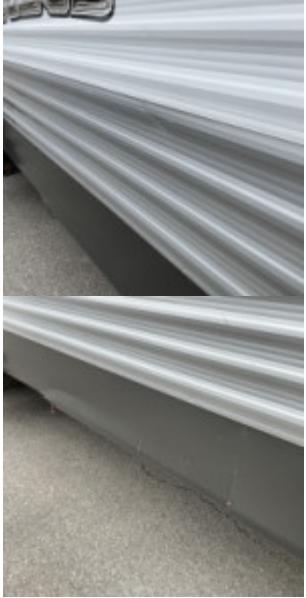
Section	Niveau de dommage	Types de dommage	Détails	Photo
Mur avant - côté droit	Modéré	Bosse(s), Égratignure(s)

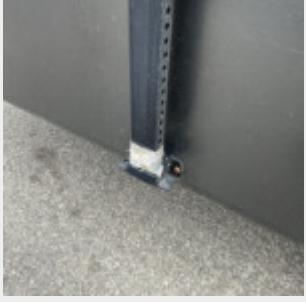
Auvent	Majeur	Autre	Tin avec du tape

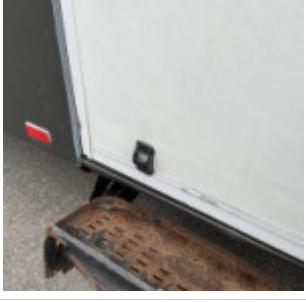
Porte principale	Majeur	Bosse(s), Égratignure(s)

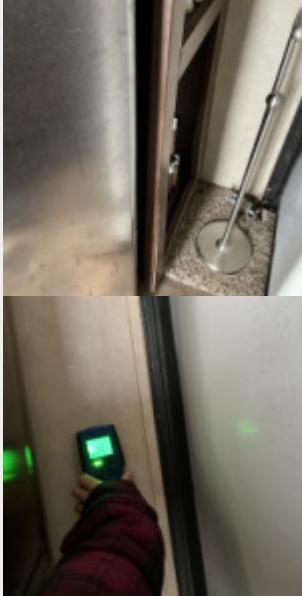
Section	Niveau de dommage	Types de dommage	Détails	Photo
Mur central - côté gauche	Majeur	Infiltration d'eau
