Emplacement	LÉVIS
Type d'actif	Automobile
Marque / Modèle / Année	KIA FORTE LX+ 2018
NIV	3KPFL4A75JE182064
Odomètre	130310 km
Nombre de clés	2

Rapport de dommages

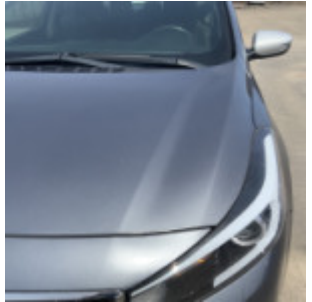
Section	Niveau de dommage	Types de dommage	Détails	Photo
Capot (côté aile gauche)	Mineur	Éclat de peinture, Égratignure(s)

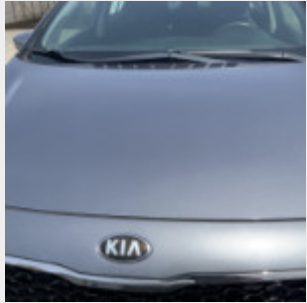
Section	Niveau de dommage	Types de dommage	Détails	Photo
Capot (centre)	Mineur	Éclat de peinture, Égratignure(s)

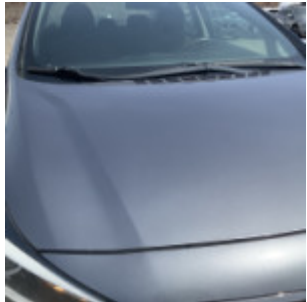
Capot (côté aile droite)	Mineur	Éclat de peinture, Égratignure(s)

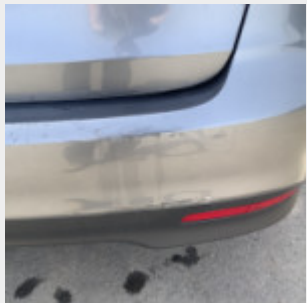
Pare-chocs arrière	Modéré	Égratignure(s)

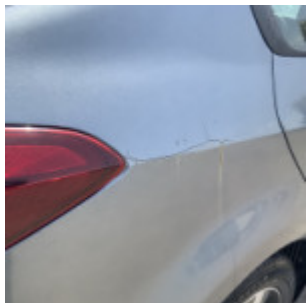
Aile arrière droite	Modéré	Autre	retouche craqué

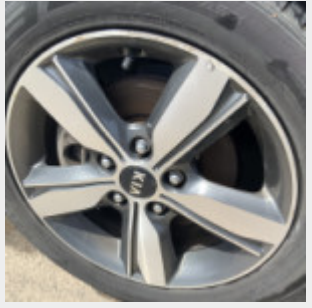
Section	Niveau de dommage	Types de dommage	Détails	Photo
Jante avant gauche	Modéré	Égratignure(s)
