| <b>Emplacement</b> | LÉVIS |
| <b>Marque / Modèle / Année</b> | NISSAN VERSA NOTE SV 2018 |
| <b>NIV</b> | 3N1CE2CPXJL365473 |

**Rapport de dommages**

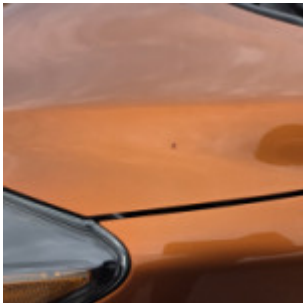
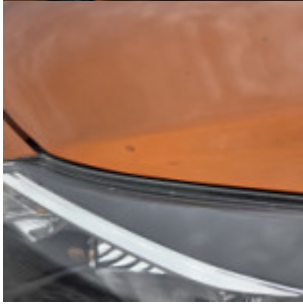
| Section | Niveau de dommage | Types de dommage | Détails | Photo |
|---|---|---|---|---|
| Capot (côté aile gauche) | Mineur | Retouche de peinture | | |

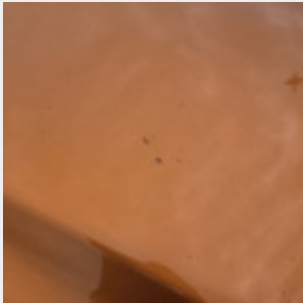
| Section | Niveau de dommage | Types de dommage | Détails | Photo |
|---|---|---|---|---|
| Capot (centre) | Mineur | Retouche de peinture | | |

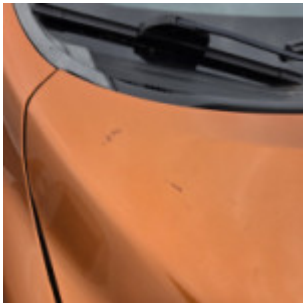
| Section | Niveau de dommage | Types de dommage | Détails | Photo |
|---|---|---|---|---|
| Capot (côté aile droite) | Mineur | Retouche de peinture | | |

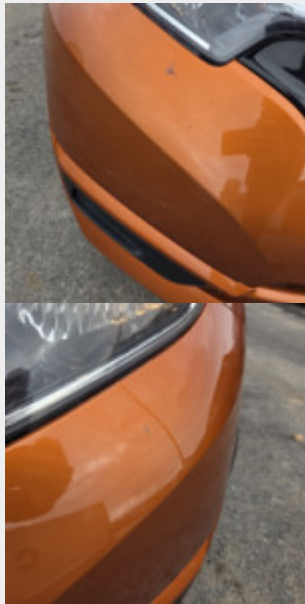
| Section | Niveau de dommage | Types de dommage | Détails | Photo |
|---|---|---|---|---|
| Pare-chocs avant | Mineur | Retouche de peinture, Égratignure(s) | | |

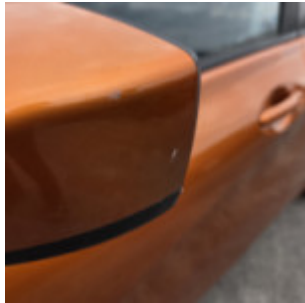
| Section | Niveau de dommage | Types de dommage | Détails | Photo |
|---|---|---|---|---|
| Rétroviseur gauche | Mineur | Égratignure(s) | | |

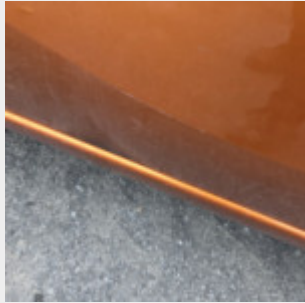
| Section | Niveau de dommage | Types de dommage | Détails | Photo |
|---|---|---|---|---|
| Porte avant gauche (section principale) | Mineur | Égratignure(s) | | |

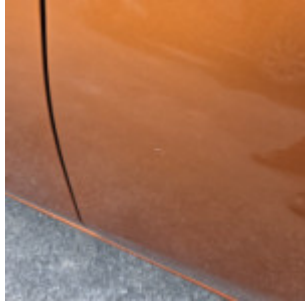
| Section | Niveau de dommage | Types de dommage | Détails | Photo |
|---|---|---|---|---|
| Porte arrière gauche (section principale) | Mineur | Égratignure(s) | | |

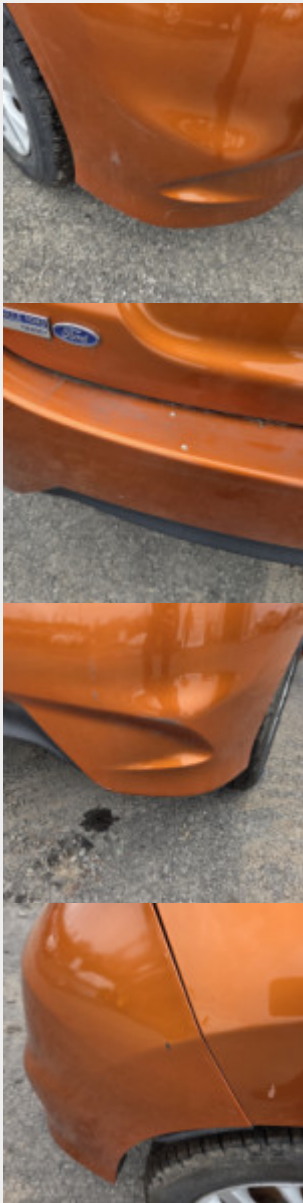
| Section | Niveau de dommage | Types de dommage | Détails | Photo |
|---|---|---|---|---|
| Pare-chocs arrière | Modéré | Éclat de peinture, Égratignure(s) | | |

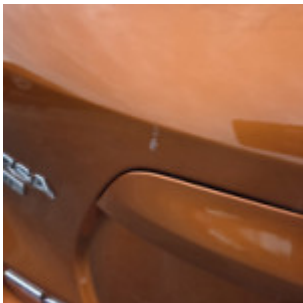
| Section | Niveau de dommage | Types de dommage | Détails | Photo |
|---|---|---|---|---|
| Arrière | Mineur | Retouche de peinture | | |

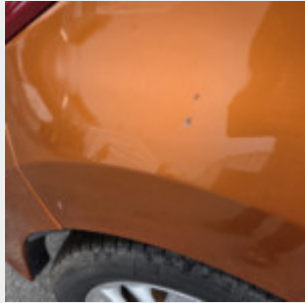
| Section | Niveau de dommage | Types de dommage | Détails | Photo |
|---|---|---|---|---|
| Aile arrière droite | Mineur | Retouche de peinture | | |

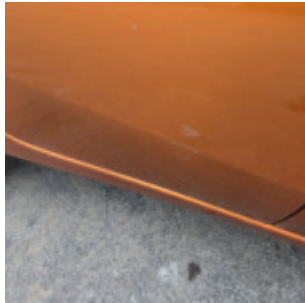
| Section | Niveau de dommage | Types de dommage | Détails | Photo |
|---|---|---|---|---|
| Porte arrière droite (section principale) | Mineur | Égratignure(s) | | |

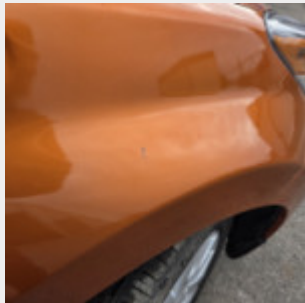
| Section | Niveau de dommage | Types de dommage | Détails | Photo |
|---|---|---|---|---|
| Aile avant droite | Mineur | Retouche de peinture | | |

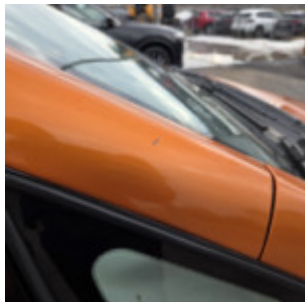
| Section | Niveau de dommage | Types de dommage | Détails | Photo |
|---|---|---|---|---|
| Haut de portes - côté droit | Mineur | Retouche de peinture | | |
