Emplacement	BOISBRIAND
Type d'actif	Remorque utilitaire
Marque / Modèle / Année	WELLS CARGO FT852 2013
NIV	1WF200J25D8093016
Odomètre	
Nombre de clés	0

Rapport de dommages

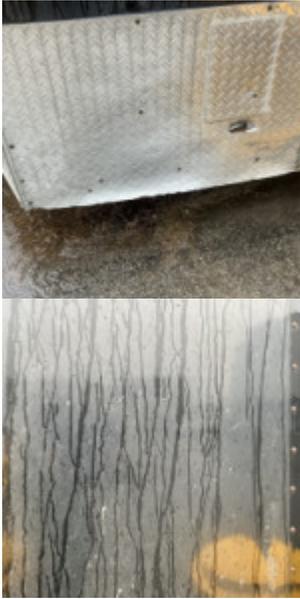
Section	Niveau de dommage	Types de dommage	Détails	Photo
Panneau avant droite	Majeur	Besoin d'un remplacement

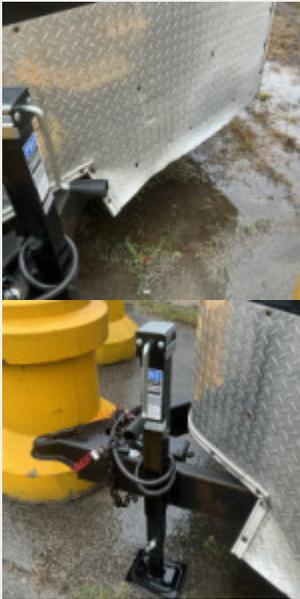
Panneau avant gauche	Majeur	Besoin d'un remplacement

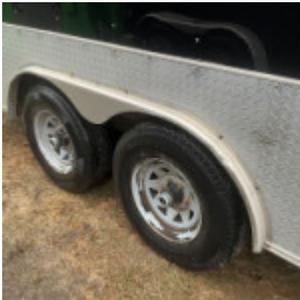
Contour de l'aile droite	Modéré	Égratignure(s)

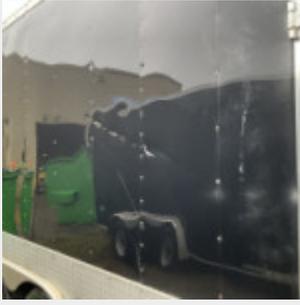
Section	Niveau de dommage	Types de dommage	Détails	Photo
Panneau milieu droite	Majeur	Bosse(s), Égratignure(s)

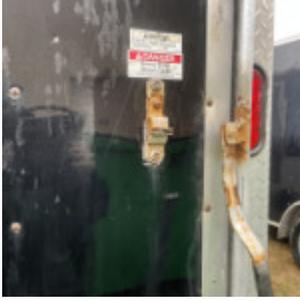
Porte arrière droite	Modéré	Rouille

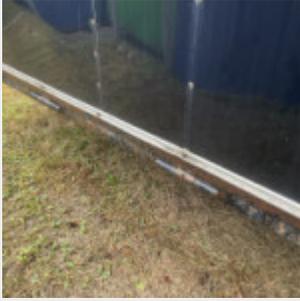
Châssis	Majeur	Rouille

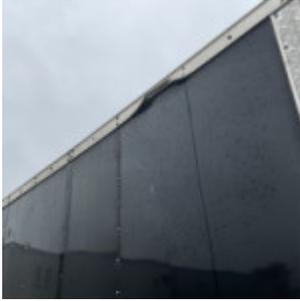
Panneau arrière gauche	Majeur	Bosse(s), Égratignure(s)

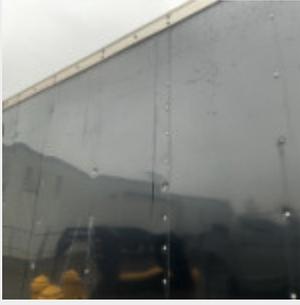
Section	Niveau de dommage	Types de dommage	Détails	Photo
Panneau milieu gauche	Modéré	Égratignure(s)

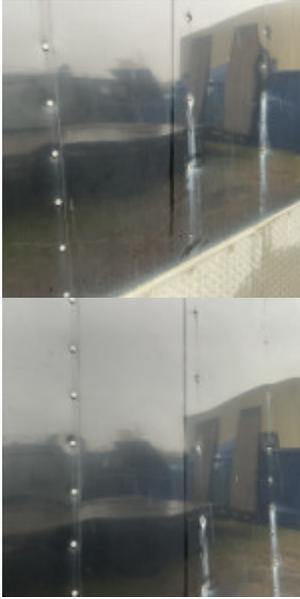
Panneau devant gauche	Majeur	Besoin d'un remplacement

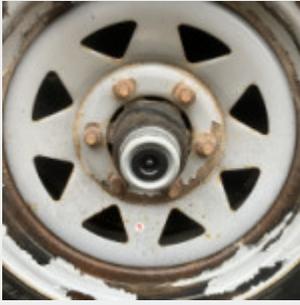
Roue avant droite	Majeur	Éclat de peinture

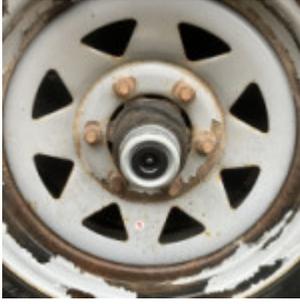
Roue avant gauche	Majeur	Éclat de peinture

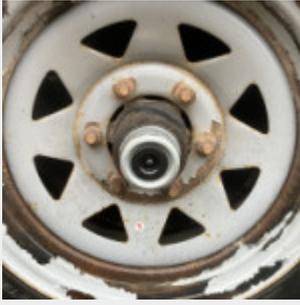
Section	Niveau de dommage	Types de dommage	Détails	Photo
Roue avant gauche	Majeur	Éclat de peinture

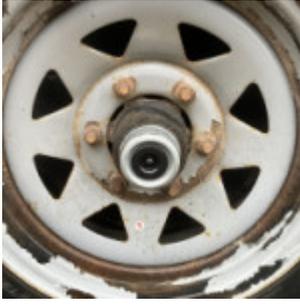
Roue arrière gauche	Majeur	Éclat de peinture
