<b>Emplacement</b>	BOISBRIAND
<b>Type d'actif</b>	Automobile
<b>Marque / Modèle / Année</b>	CHEVROLET SPARK 1LT (LT) 2020
<b>NIV</b>	KL8CD6SA0LC423408
<b>Odomètre</b>	182791 km
<b>Nombre de clés</b>	1

**Rapport de dommages**

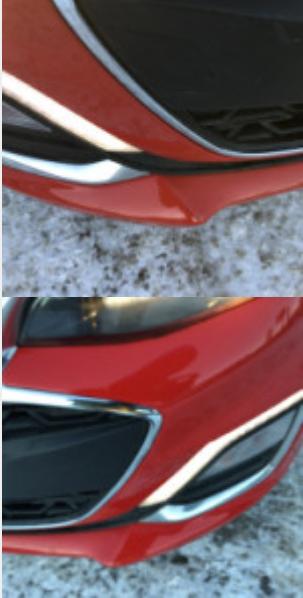
Pare-chocs avant	Modéré	Égratignure(s)

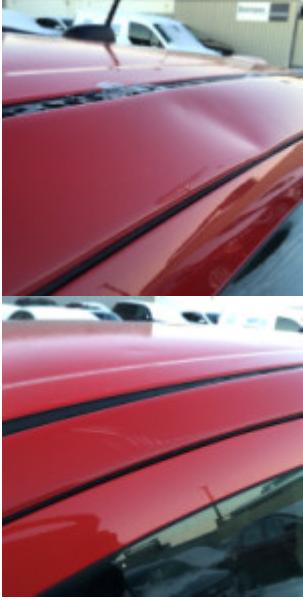
Haut des portes - côté gauche	Majeur	Bosse(s), Égratignure(s)

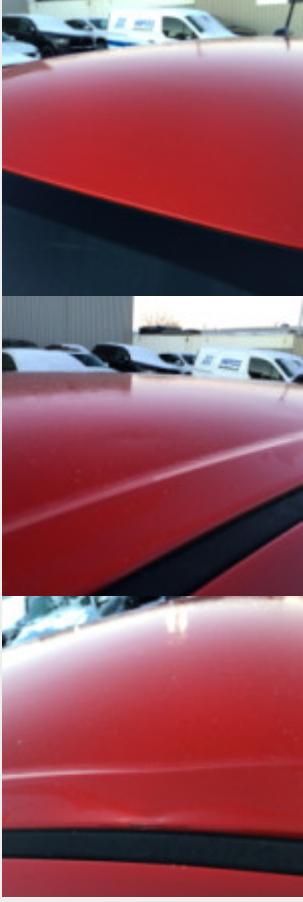
Section	Niveau de dommage	Types de dommage	Détails	Photo
Toit	Majeur	Bosse(s)
