Emplacement	BOISBRIAND
Type d'actif	Automobile
Marque / Modèle / Année	MITSUBISHI RVR ES 2019
NIV	JA4AH3AU1KU602265
Odomètre	214424 km
Nombre de clés	2

Rapport de dommages

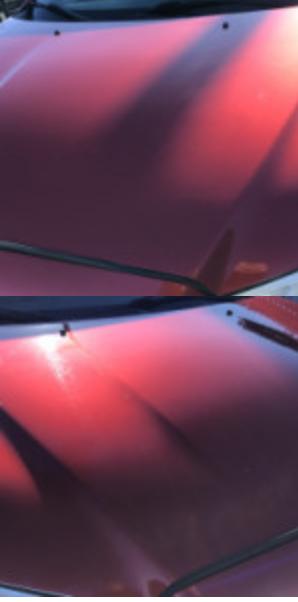
Section	Niveau de dommage	Types de dommage	Détails	Photo
Capot (centre)	Modéré	Éclat de peinture

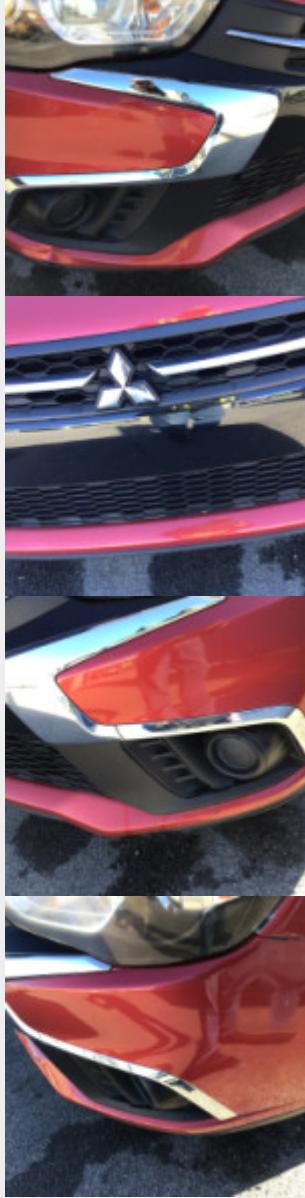
Section	Niveau de dommage	Types de dommage	Détails	Photo
Pare-chocs avant	Majeur	Éclat de peinture, Égratignure(s)

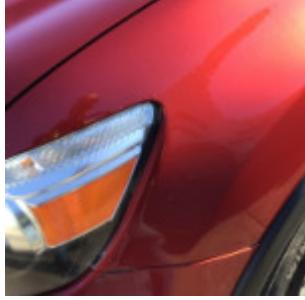
Aile avant gauche	Mineur	Éclat de peinture, Égratignure(s)

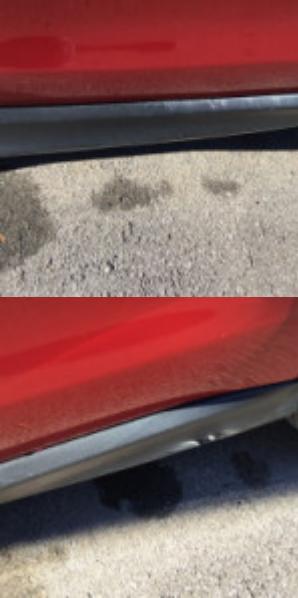
Jupe gauche	Majeur	Bris, Égratignure(s)

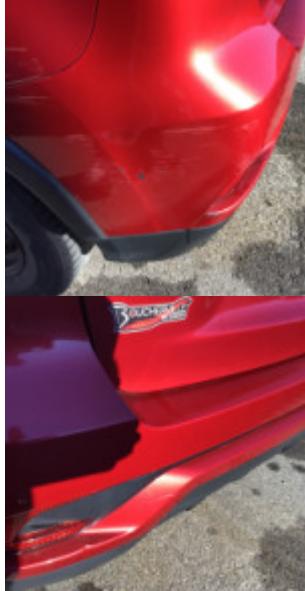
Section	Niveau de dommage	Types de dommage	Détails	Photo
Pare-chocs arrière	Majeur	Égratignure(s)

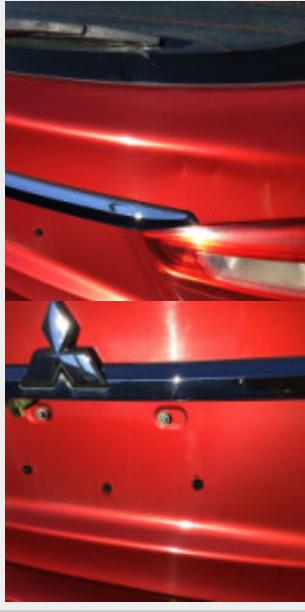
Arrière	Modéré	Bosse(s), Égratignure(s)
