**Emplacement** LÉVIS  
**Type d'actif** Remorque utilitaire  
**Marque / Modèle / Année** DURA-MAXX 8.5X16TA3 2025  
**NIV** 2A9DU1333S2206078  
**Odomètre**  
**Nombre de clés**

**Rapport de dommages**

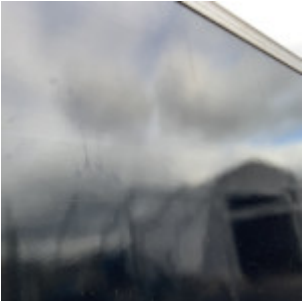
| Section | Niveau de dommage | Types de dommage | Détails | Photo |
|---|---|---|---|---|
| Panneau milieu gauche | Mineur | Égratignure(s) | | |

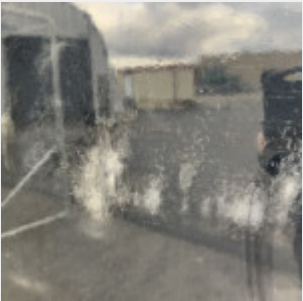
| Section | Niveau de dommage | Types de dommage | Détails | Photo |
|---|---|---|---|---|
| Porte arrière gauche | Modéré | Égratignure(s) | | |

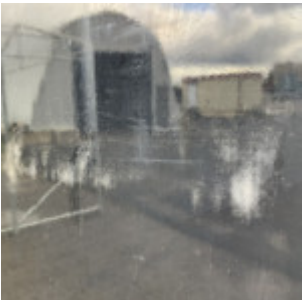
| Section | Niveau de dommage | Types de dommage | Détails | Photo |
|---|---|---|---|---|
| Porte arrière droite | Modéré | Égratignure(s) | | |
