**Emplacement** LÉVIS  
**Type d'actif** Automobile  
**Marque / Modèle / Année** MITSUBISHI RVR BLACK EDITION 2017  
**NIV** JA4AJ4AW8HZ606630  
**Odomètre** 207009 km  
**Nombre de clés** 1

**Rapport de dommages**

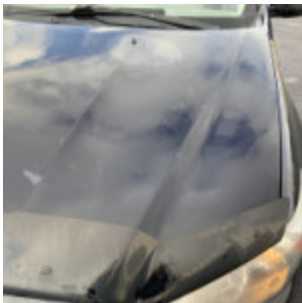
| Section | Niveau de dommage | Types de dommage | Détails | Photo |
|---|---|---|---|---|
| Capot (côté aile gauche) | Mineur | Éclat de peinture,<br>Égratignure(s) | | |

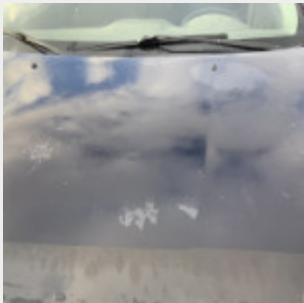
| Section | Niveau de dommage | Types de dommage | Détails | Photo |
|---|---|---|---|---|
| Capot (centre) | Mineur | Éclat de peinture, Égratignure(s) | | |

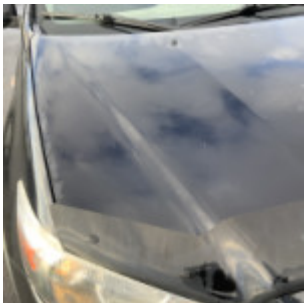
| Section | Niveau de dommage | Types de dommage | Détails | Photo |
|---|---|---|---|---|
| Capot (côté aile droite) | Mineur | Éclat de peinture, Égratignure(s) | | |

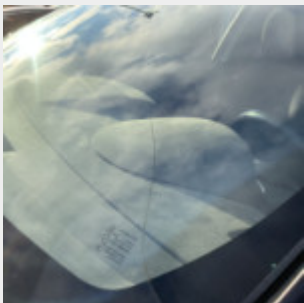
| Section | Niveau de dommage | Types de dommage | Détails | Photo |
|---|---|---|---|---|
| Pare-brise avant | Majeur | Bris, Besoin d'un remplacement | | |

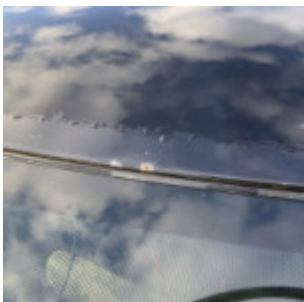
| Section | Niveau de dommage | Types de dommage | Détails | Photo |
|---|---|---|---|---|
| Toît | Modéré | Rouille | | |

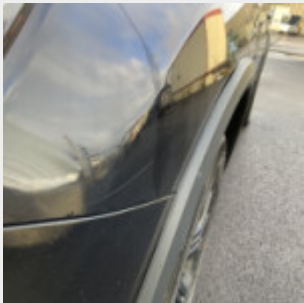
| Section | Niveau de dommage | Types de dommage | Détails | Photo |
|---|---|---|---|---|
| Aile avant gauche | Modéré | Éclat de peinture, Égratignure(s) | | |

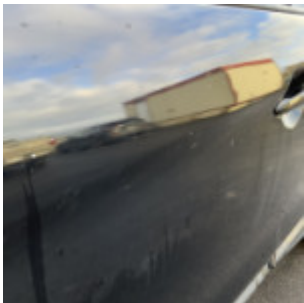
| Section | Niveau de dommage | Types de dommage | Détails | Photo |
|---|---|---|---|---|
| Porte avant gauche (section principale) | Modéré | Éclat de peinture, Égratignure(s) | | |

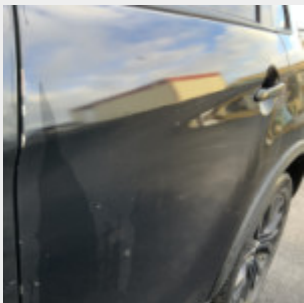
| Section | Niveau de dommage | Types de dommage | Détails | Photo |
|---|---|---|---|---|
| Porte arrière gauche (section principale) | Modéré | Éclat de peinture, Égratignure(s) | | |

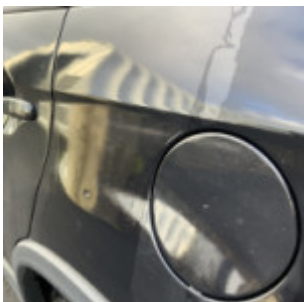
| Section | Niveau de dommage | Types de dommage | Détails | Photo |
|---|---|---|---|---|
| Aile arrière gauche | Mineur | Égratignure(s) | | |

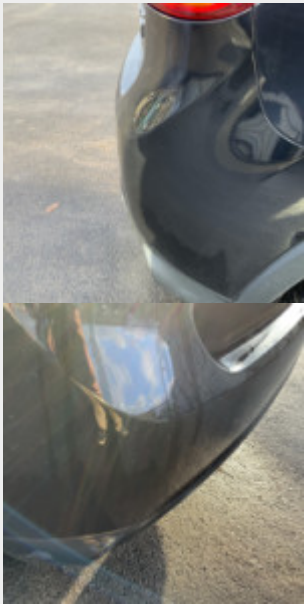
| Section | Niveau de dommage | Types de dommage | Détails | Photo |
|---|---|---|---|---|
| Pare-chocs arrière | Modéré | Éclat de peinture, Égratignure(s) | | |

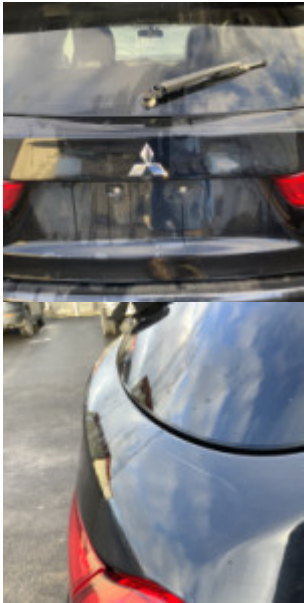
| Section | Niveau de dommage | Types de dommage | Détails | Photo |
|---|---|---|---|---|
| Arrière | Modéré | Éclat de peinture, Égratignure(s) | | |

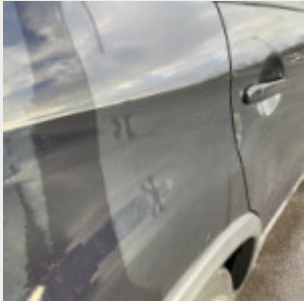
| Section | Niveau de dommage | Types de dommage | Détails | Photo |
|---|---|---|---|---|
| Aile arrière droite | Mineur | Égratignure(s) | | |

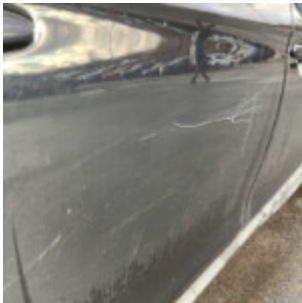
| Section | Niveau de dommage | Types de dommage | Détails | Photo |
|---|---|---|---|---|
| Porte arrière droite (section principale) | Modéré | Éclat de peinture, Égratignure(s) | | |

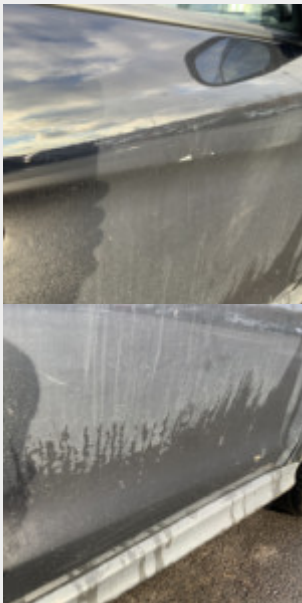
| Section | Niveau de dommage | Types de dommage | Détails | Photo |
|---|---|---|---|---|
| Porte avant droite (section principale) | Modéré | Éclat de peinture, Égratignure(s) | | |
