Emplacement BOISBRIAND
Type d'actif Automobile
Marque / Modèle / Année NISSAN QASHQAI S 2019
NIV JN1BJ1CP6KW212604
Odomètre 142527 km
Nombre de clés 2

Rapport de dommages

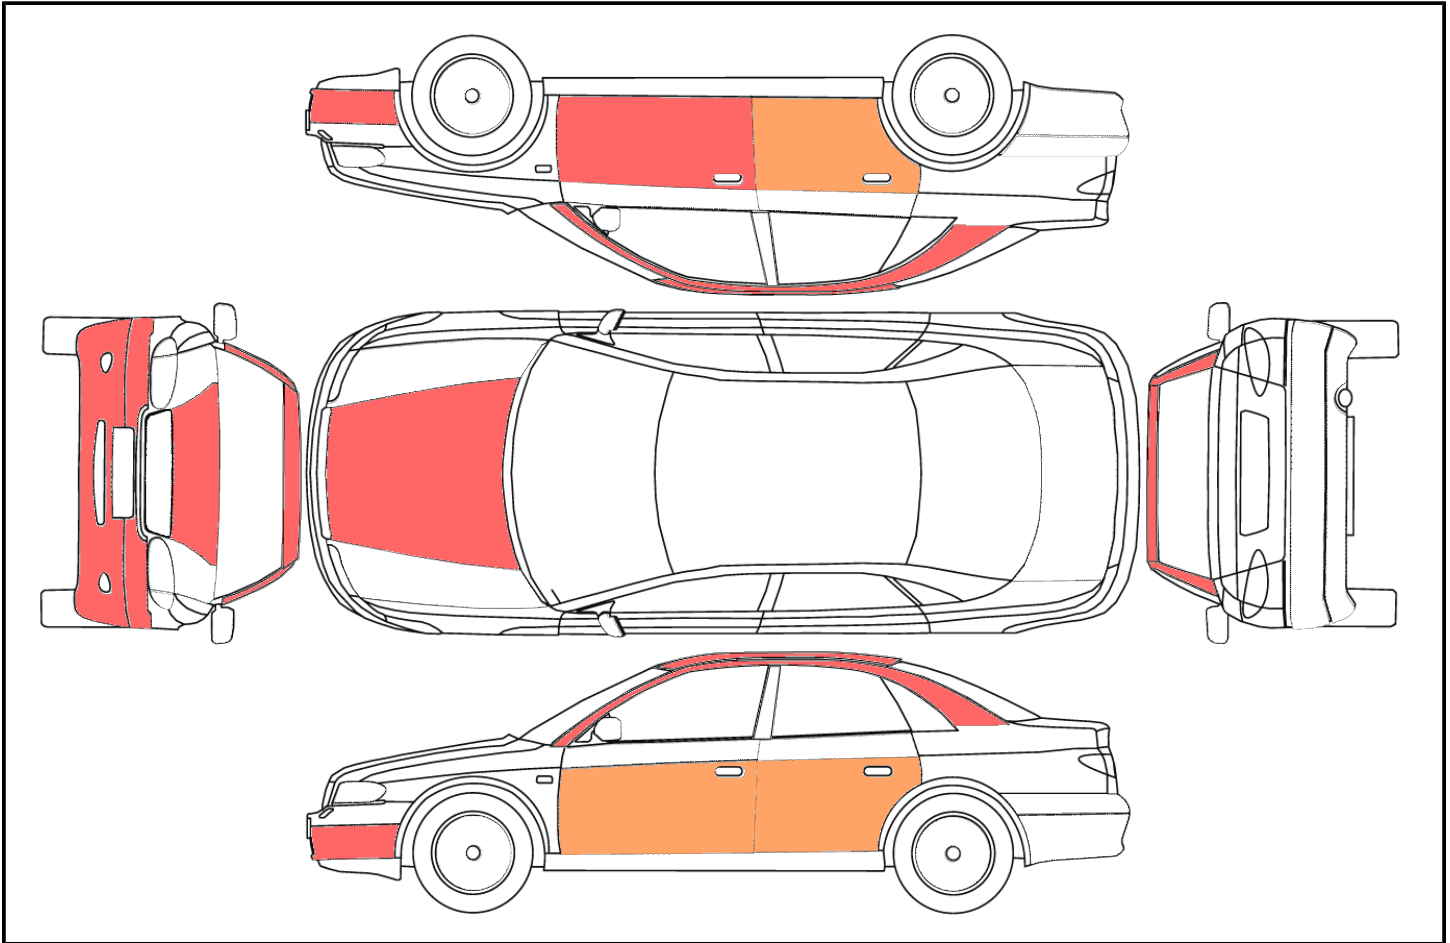
Section	Niveau de dommage	Types de dommage	Détails	Photo
Capot (centre)	Majeur	Éclat de peinture		<input checked="" type="checkbox"/> <input checked="" type="checkbox"/>
Pare-chocs avant	Majeur	Bris, Éclat de peinture, Égratignure(s)		<input checked="" type="checkbox"/> <input checked="" type="checkbox"/> <input checked="" type="checkbox"/>
Haut des portes - côté gauche	Majeur	Bosse(s), Éclat de peinture, Égratignure(s)		<input checked="" type="checkbox"/> <input checked="" type="checkbox"/> <input checked="" type="checkbox"/>
Porte avant gauche (section principale)	Modéré	Égratignure(s)		<input checked="" type="checkbox"/>
Porte arrière gauche (section principale)	Modéré	Éclat de peinture		<input checked="" type="checkbox"/>
Toit	Majeur	Éclat de peinture		<input checked="" type="checkbox"/>
Arrière	Modéré	Égratignure(s)		<input checked="" type="checkbox"/> <input checked="" type="checkbox"/>
Haut de portes - côté droit	Majeur	Éclat de peinture, Égratignure(s)		<input checked="" type="checkbox"/> <input checked="" type="checkbox"/>

Porte arrière droite (section principale)	Modéré	Égratignure(s)		<input checked="" type="checkbox"/> <input checked="" type="checkbox"/>
Porte avant droite (section principale)	Majeur	Éclat de peinture, Égratignure(s)		<input checked="" type="checkbox"/> <input checked="" type="checkbox"/>

Section	Niveau de dommage	Types de dommage	Détails	Photo
Aile avant droite	Majeur	Éclat de peinture
