**Emplacement** BOISBRIAND  
**Type d'actif** Roulotte  
**Marque / Modèle / Année** FOREST RIVER TRACER TRT25 2018  
**NIV** 5ZT2TRRB3JB514115  
**Odomètre**  
**Nombre de clés** 2

**Rapport de dommages**

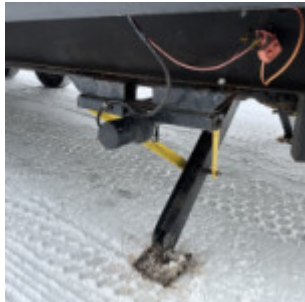
Section	Niveau de dommage	Types de dommage	Détails	Photo
Stabilisateurs avants	Majeur	Défectuosité

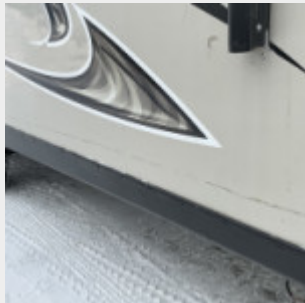
Section	Niveau de dommage	Types de dommage	Détails	Photo
Mur avant - côté droit	Majeur	Égratignure(s)

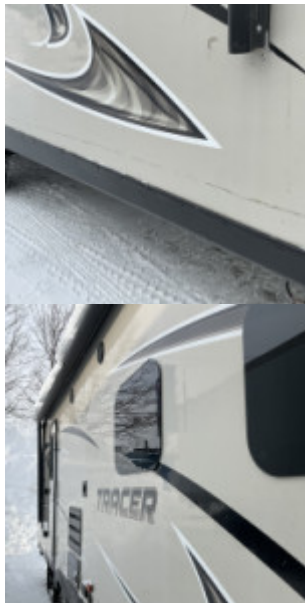
Mur central - côté droit	Majeur	Autre, Égratignure(s)	délaminage

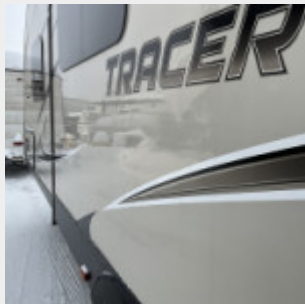
Mur arrière - côté gauche	Majeur	Autre	délaminage
