<b>Emplacement</b>	BOISBRIAND
<b>Type d'actif</b>	Motocyclette
<b>Marque / Modèle / Année</b>	CAN-AM RYKER 900 2021
<b>NIV</b>	3JB2FEG25MJ005133
<b>Odomètre</b>	28621 km
<b>Nombre de clés</b>	1

**Rapport de dommages**

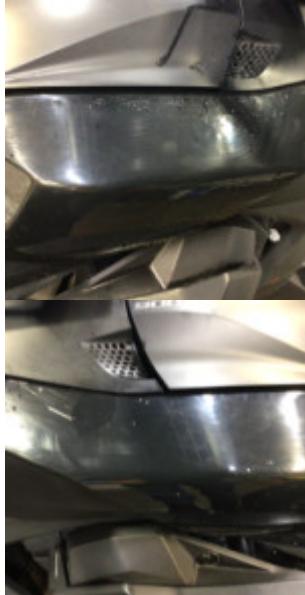
Section	Niveau de dommage	Types de dommage	Détails	Photo
Réservoir à carburant	Mineur	Égratignure(s)

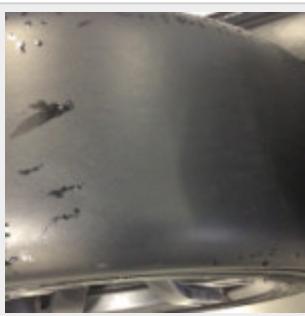
Garde-boue arrière	Mineur	Égratignure(s)
