| <b>Marque / Modèle / Année</b> | CHEVROLET VOLT LT 2017 |
| <b>NIV</b> | 1G1RA6S58HU216451 |

**Rapport de dommages**

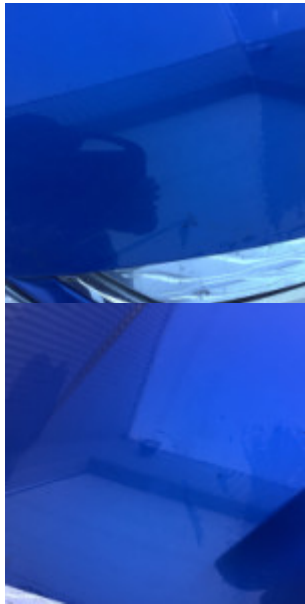
| Section | Niveau de dommage | Types de dommage | Détails | Photo |
|---|---|---|---|---|
| Capot (centre) | Majeur | Éclat de peinture | | |

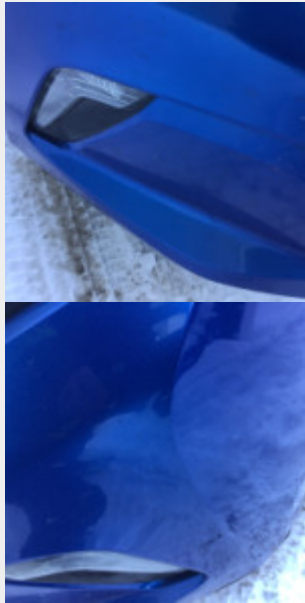
| Section | Niveau de dommage | Types de dommage | Détails | Photo |
|---|---|---|---|---|
| Pare-chocs avant | Modéré | Éclat de peinture, Égratignure(s) | | |

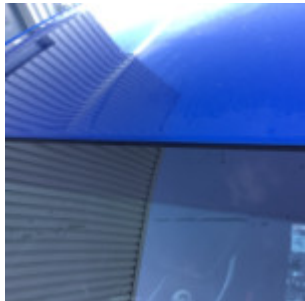
| Section | Niveau de dommage | Types de dommage | Détails | Photo |
|---|---|---|---|---|
| Toît | Modéré | Éclat de peinture | | |

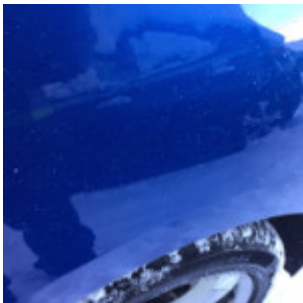
| Section | Niveau de dommage | Types de dommage | Détails | Photo |
|---|---|---|---|---|
| Aile arrière gauche | Mineur | Égratignure(s) | | |

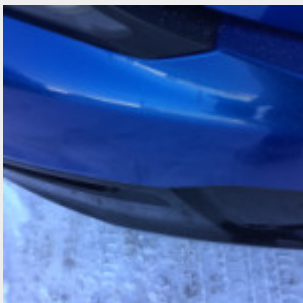
| Section | Niveau de dommage | Types de dommage | Détails | Photo |
|---|---|---|---|---|
| Pare-chocs arrière | Mineur | Égratignure(s) | | |

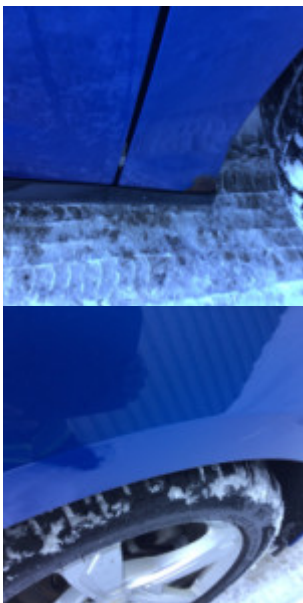
| Section | Niveau de dommage | Types de dommage | Détails | Photo |
|---|---|---|---|---|
| Aile avant droite | Majeur | Rouille, Égratignure(s) | | |
