**Emplacement** BOISBRIAND  
**Type d'actif** Automobile  
**Marque / Modèle / Année** NISSAN SENTRA S 2023  
**NIV** 3N1AB8BV5PY296819  
**Odomètre** 68739 km  
**Nombre de clés** 2

**Rapport de dommages**

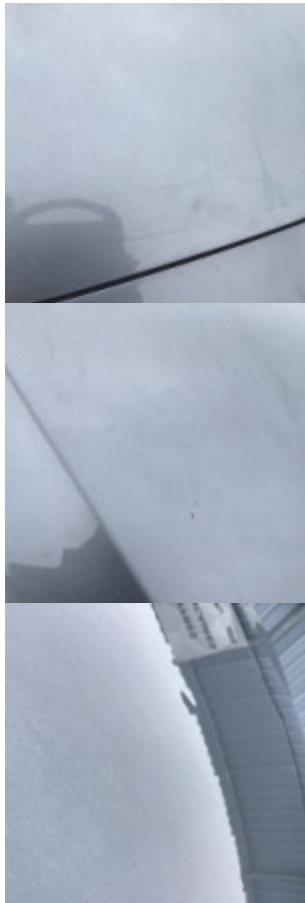
| Section | Niveau de dommage | Types de dommage | Détails | Photo |
|---|---|---|---|---|
| Capot (centre) | Modéré | Bosse(s), Égratignure(s) | | |

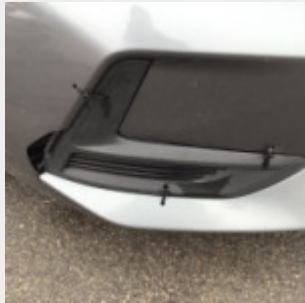
| Section | Niveau de dommage | Types de dommage | Détails | Photo |
|---|---|---|---|---|
| Pare-chocs avant | Majeur | Bris | | |

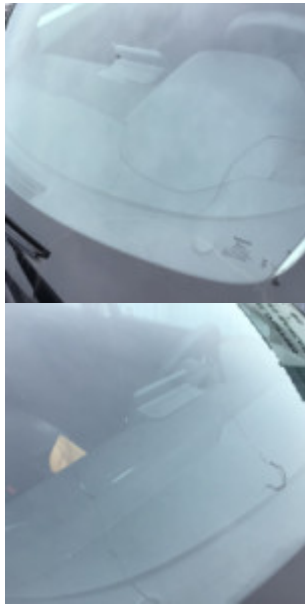
| Section | Niveau de dommage | Types de dommage | Détails | Photo |
|---|---|---|---|---|
| Pare-brise avant | Majeur | Bris, Besoin d'un remplacement | | |

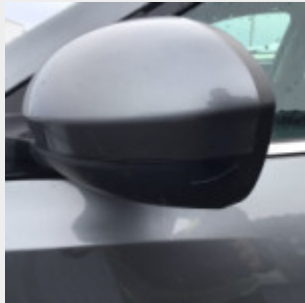
| Section | Niveau de dommage | Types de dommage | Détails | Photo |
|---|---|---|---|---|
| Rétroviseur gauche | Modéré | Égratignure(s) | | |

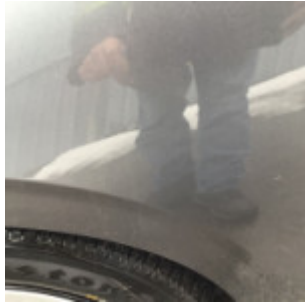
| Section | Niveau de dommage | Types de dommage | Détails | Photo |
|---|---|---|---|---|
| Aile avant gauche | Mineur | Égratignure(s) | | |

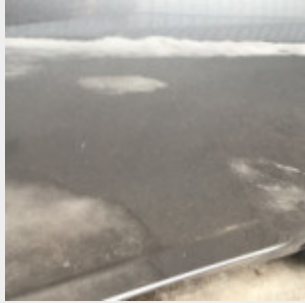
| Section | Niveau de dommage | Types de dommage | Détails | Photo |
|---|---|---|---|---|
| Porte arrière gauche (section principale) | Mineur | Éclat de peinture, Égratignure(s) | | |

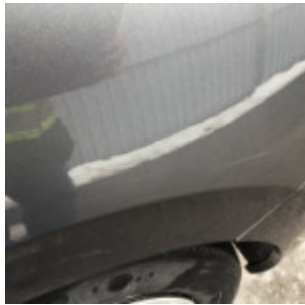
| Section | Niveau de dommage | Types de dommage | Détails | Photo |
|---|---|---|---|---|
| Aile arrière gauche | Mineur | Égratignure(s) | | |

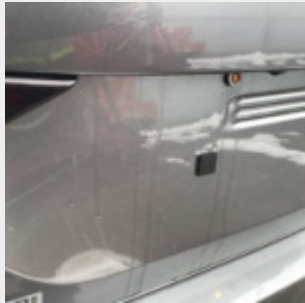
| Section | Niveau de dommage | Types de dommage | Détails | Photo |
|---|---|---|---|---|
| Arrière | Modéré | Égratignure(s) | | |

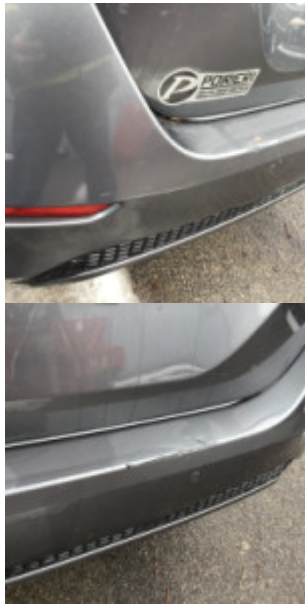
| Section | Niveau de dommage | Types de dommage | Détails | Photo |
|---|---|---|---|---|
| Pare-chocs arrière | Majeur | Égratignure(s) | | |

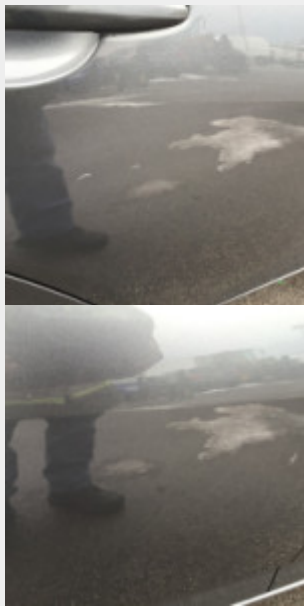
| Section | Niveau de dommage | Types de dommage | Détails | Photo |
|---|---|---|---|---|
| Porte arrière droite (section principale) | Majeur | Égratignure(s) | | |

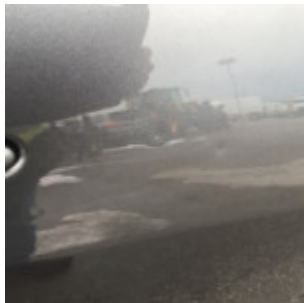
| Section | Niveau de dommage | Types de dommage | Détails | Photo |
|---|---|---|---|---|
| Porte avant droite (section principale) | Mineur | Bosse(s) | | |
