Emplacement	BOISBRIAND
Type d'actif	Automobile
Marque / Modèle / Année	KIA SORENTO LX 2017
NIV	5XYPGDA53HG195366
Odomètre	123637 km
Nombre de clés	1

Rapport de dommages

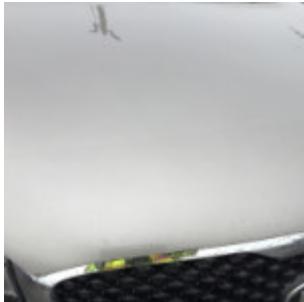
Section	Niveau de dommage	Types de dommage	Détails	Photo
Capot (centre)	Mineur	Éclat de peinture

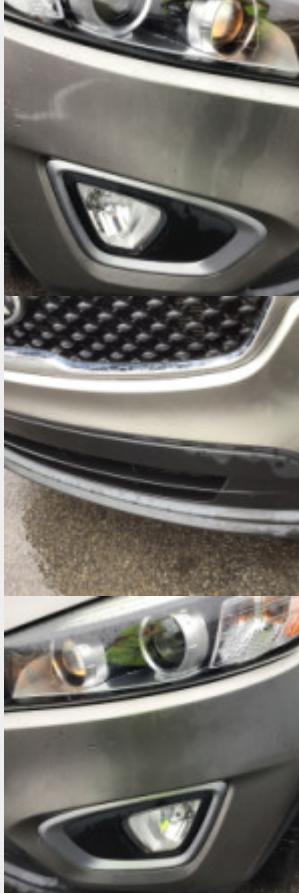
Section	Niveau de dommage	Types de dommage	Détails	Photo
Pare-chocs avant	Mineur	Éclat de peinture

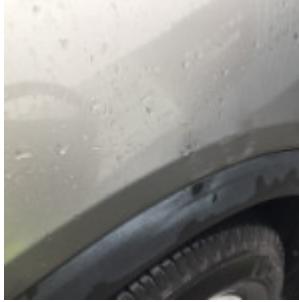
Aile avant gauche	Modéré	Bosse(s), Égratignure(s)
